Prefeitura Municipal de Itajaí – Defesa Civil

Mapeamento de Perigo e Riscos da Vila da Paz

Fevereiro, 2022

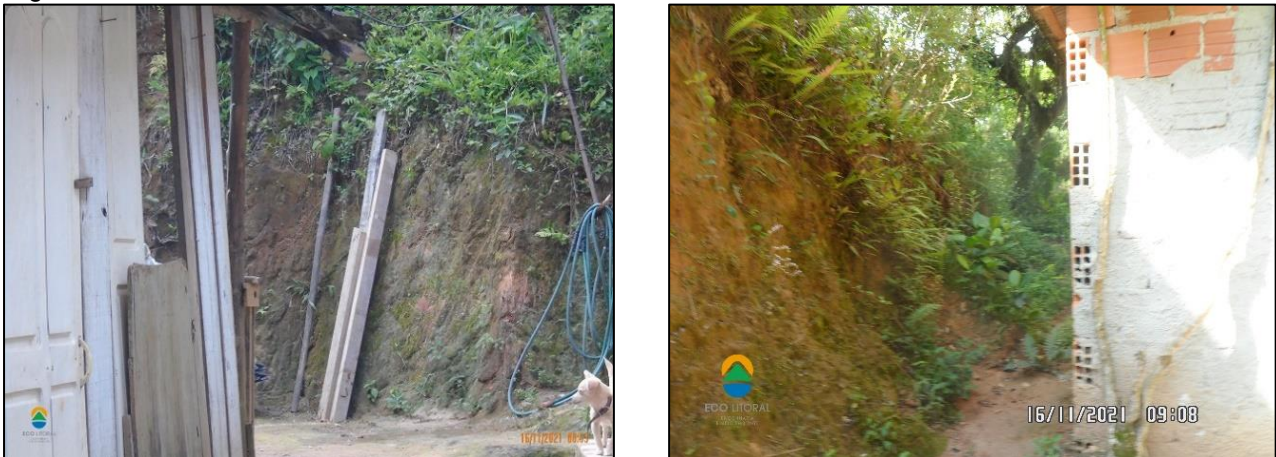
Figura 10 - Afloramento de rocha xistosa em taludes de corte - Vila da Paz.

O Complexo Metamórfico Brusque é composto por xistos que apresentam uma foliação bem proeminente, estes são constituídos de minerais micáceos (cloritas, sericita), quartzo, podendo conter também anfíbolitos, tais rochas são denominadas como clorita-xistos e ou sericita-clorita xisto e mica xisto. Estas rochas apresentam uma boa coesão e resistência ao cisalhamento, possuindo uma boa estabilidade. Entretanto, o solo formado da decomposição dessas rochas é de pouca espessura, do tipo coluvionares, não possuindo muita resistência ao cisalhamento, e com isso, são susceptíveis ao deslizamento.

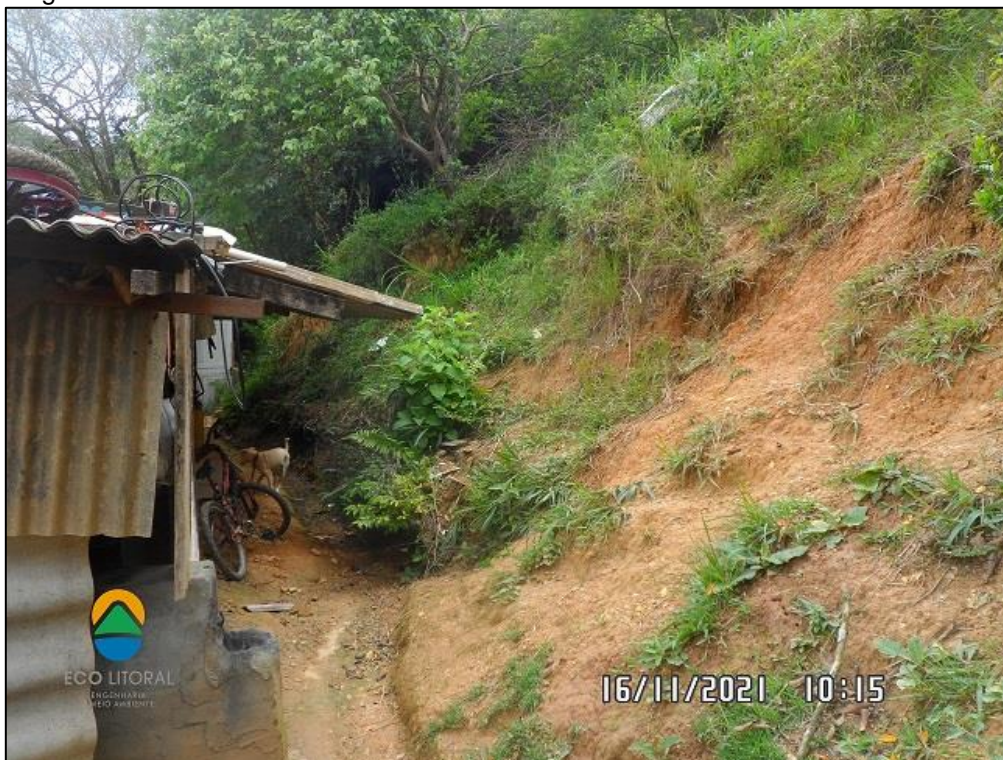
Figura 32 - Moradia SN 1 - Setor C.

Em relação aos sinais de instabilidade geológica pode-se dizer, em geral, que estes são incipientes. Porém, nos fundos da moradia SN 4 houve movimentação de material causado por pequenos escorregamentos, sem afetar a moradia (Figura 32). Esta situação foi causada pela má execução do corte na encosta pelo proprietário, portanto, é uma situação a ser monitorada pela Defesa Civil do município.

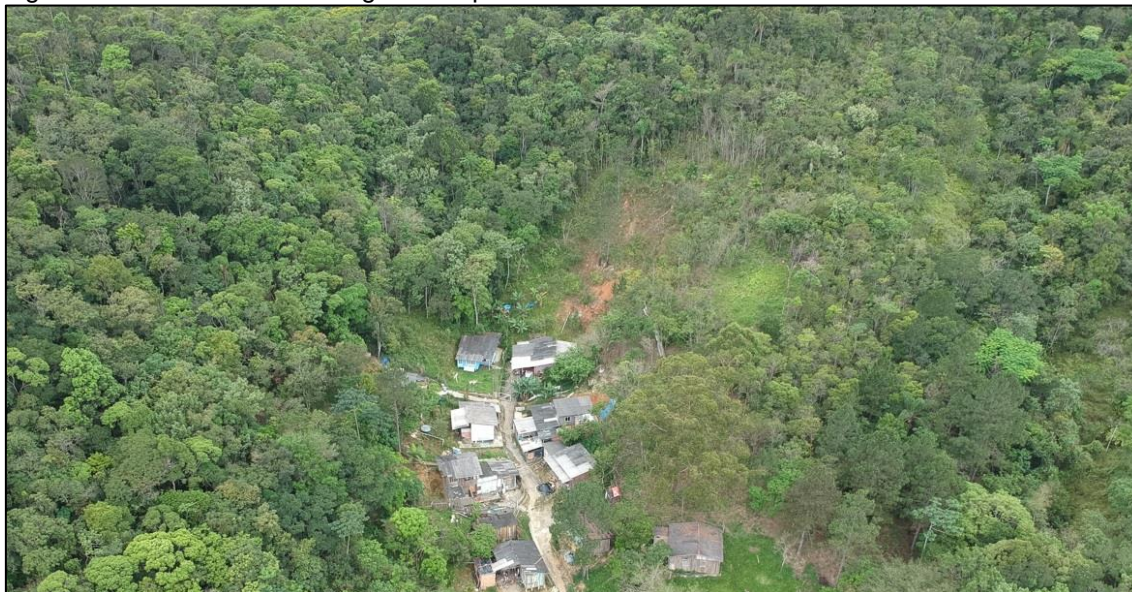
Figura 42 - Cicatriz de escorregamento presente no Setor E.

No Setor E, os sinais de instabilidade geológica são evidentes, principalmente na região onde fica a cicatriz de escorregamento (Figura 43). Esta situação insere toda a

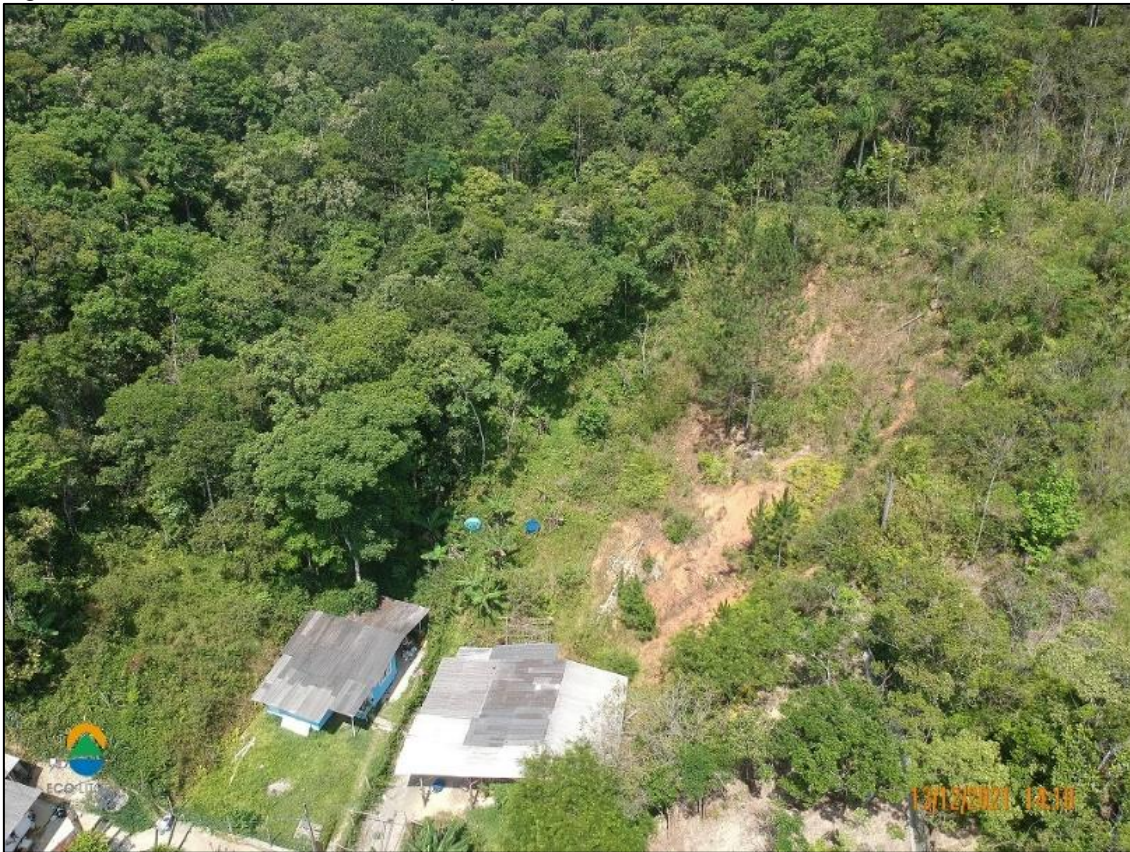
Figura 452 - Cicatriz de deslizamento planar, localizado no Setor E da Vila da Paz.

De acordo com as análises realizadas neste documento, observa-se que o único setor que apresentou risco alto foi no final do Setor E por causa dos sinais de instabilidade bem evidentes (cicatriz de escorregamento).

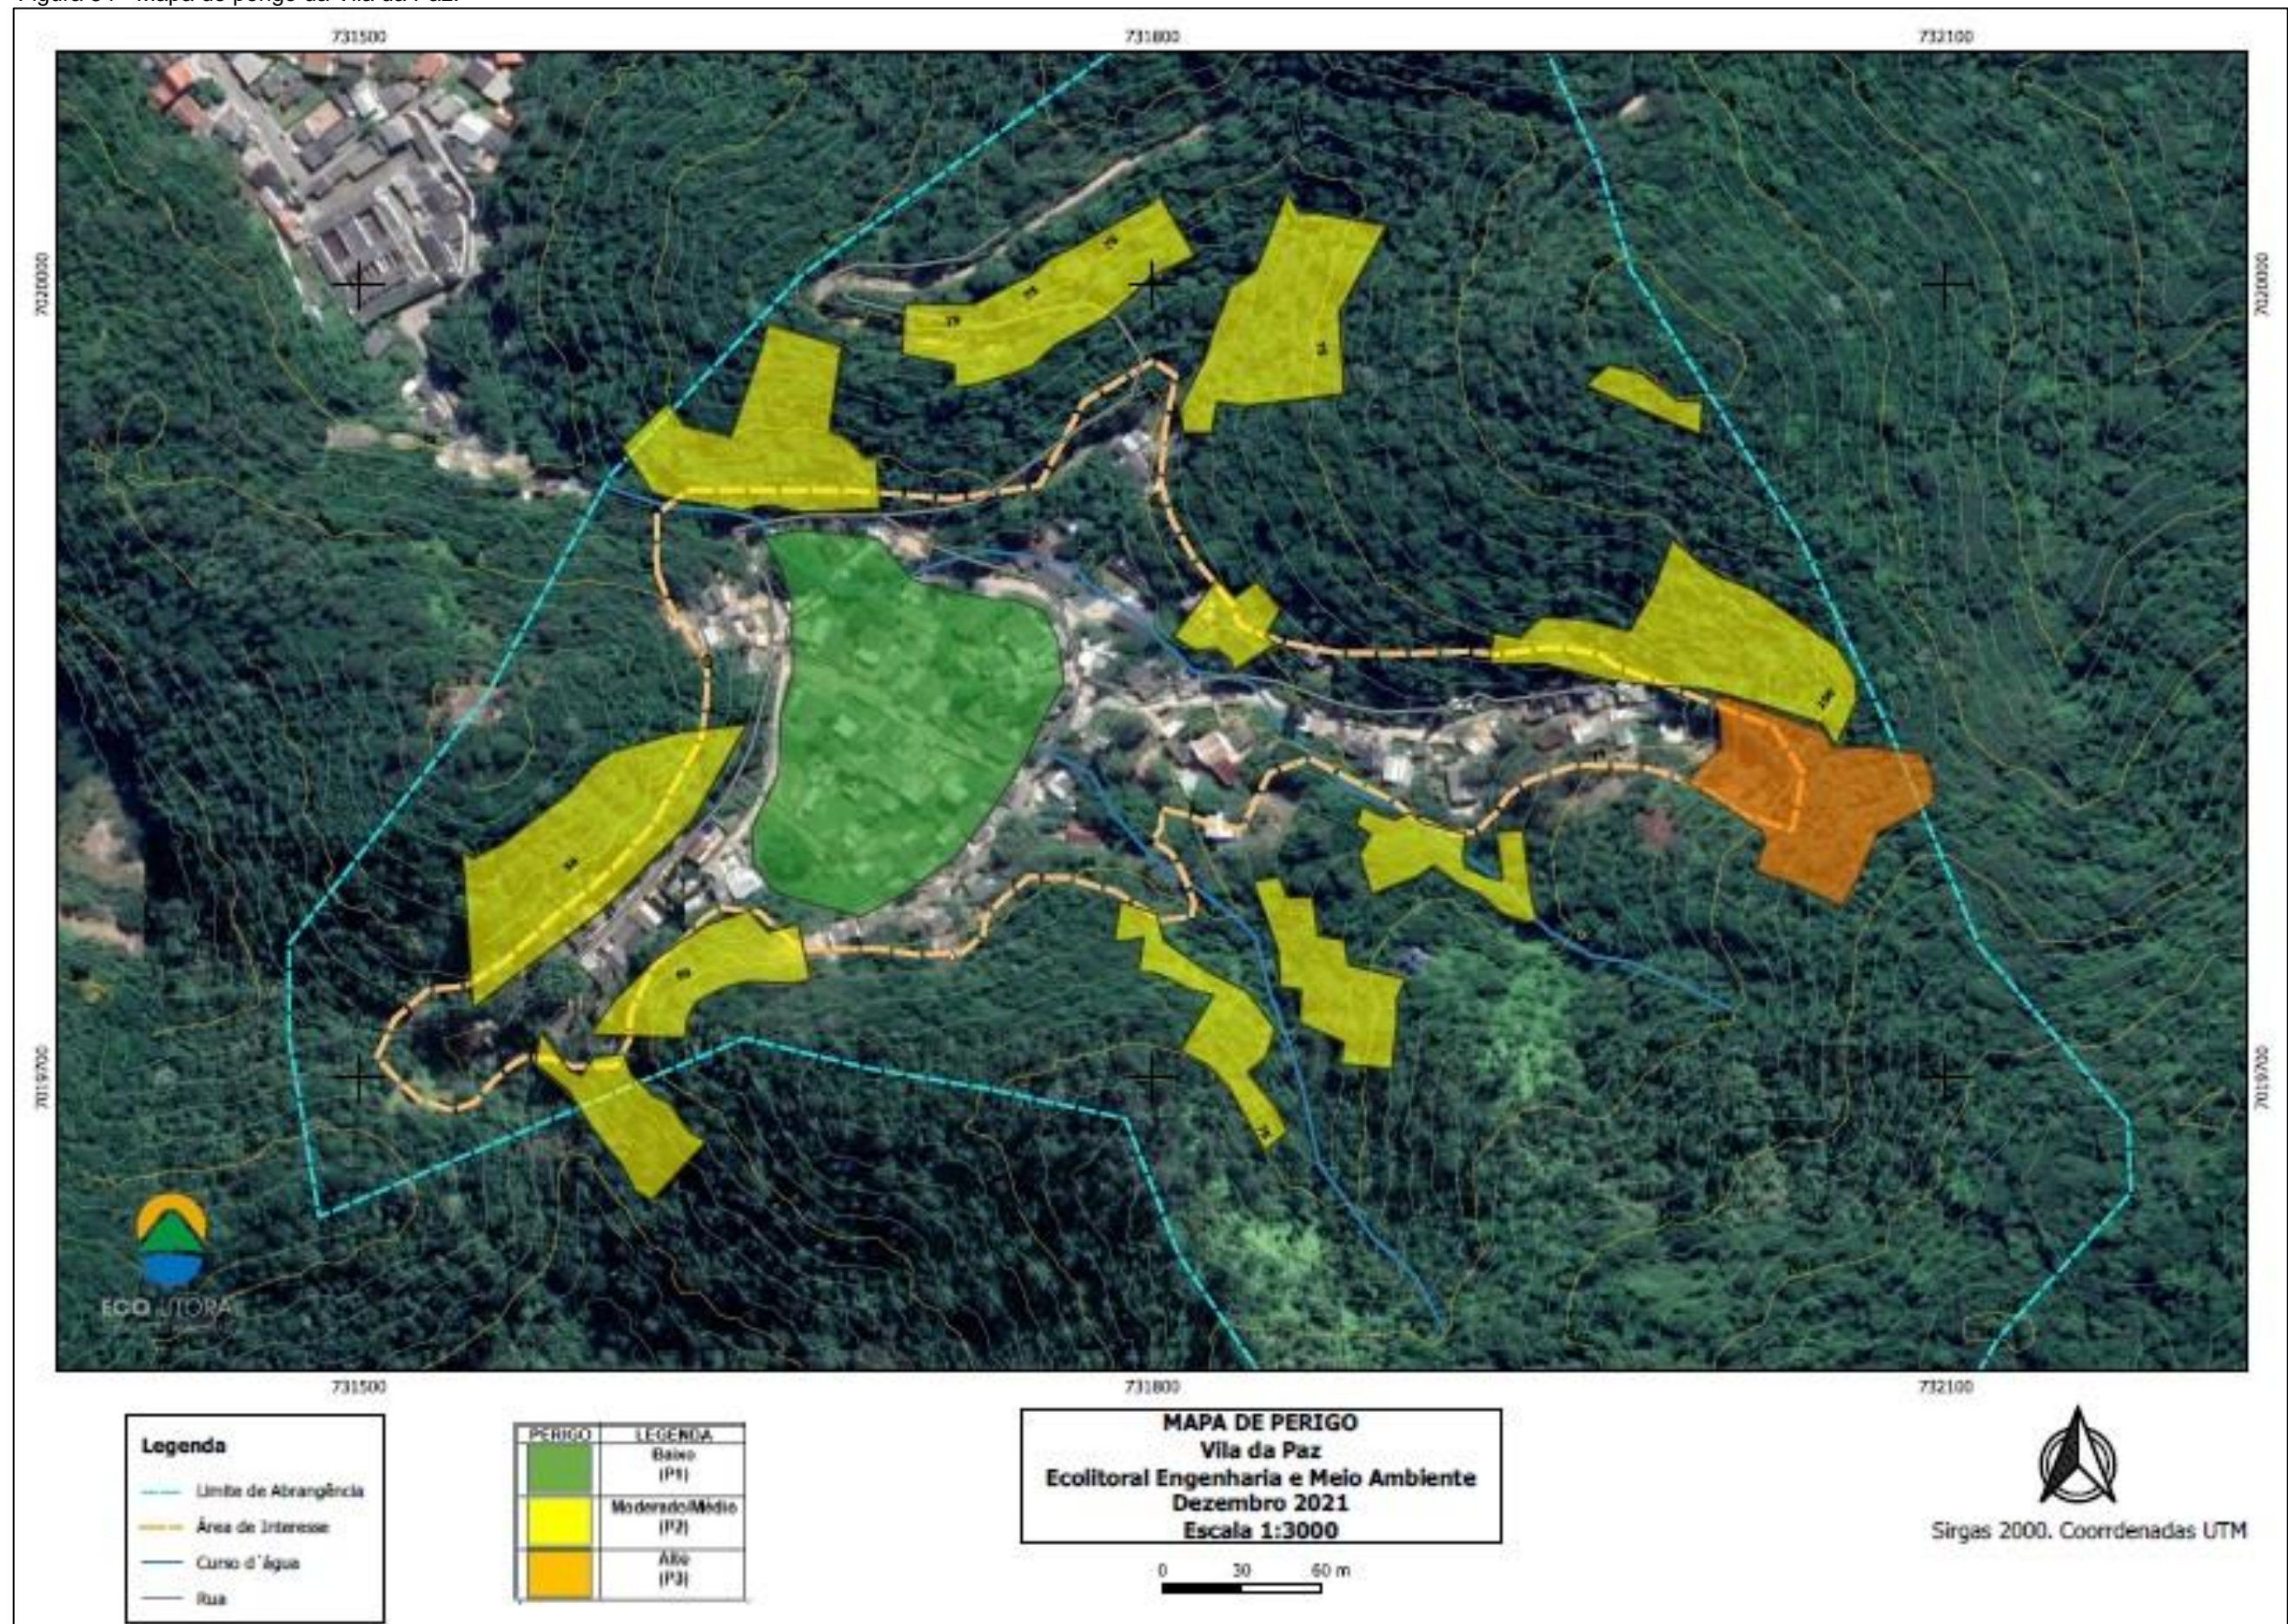
Figura 54 - Mapa de perigo da Vila da Paz.

Em relação aos outros setores a classificação adotada é **perigo moderado/médio (P2)**, já que os indícios de instabilidade geológica são incipientes além da resistência da rocha/solo e da alta cobertura vegetal.
