MAPEAMENTO DAS ÁREAS DE RISCO GEOLÓGICO-GEOTÉCNICO DO MUNICÍPIO DE ITAJAÍ/SC

MUNICÍPIO DE
ITAJAÍ

Os mapas de indícios de risco Geológico-Geotécnico do município de Itajaí foram elaborados em atenção às diretrizes da Política Nacional de Proteção e Defesa Civil (PNPDEC), estabelecidas pela Lei Federal 12.608/2012.

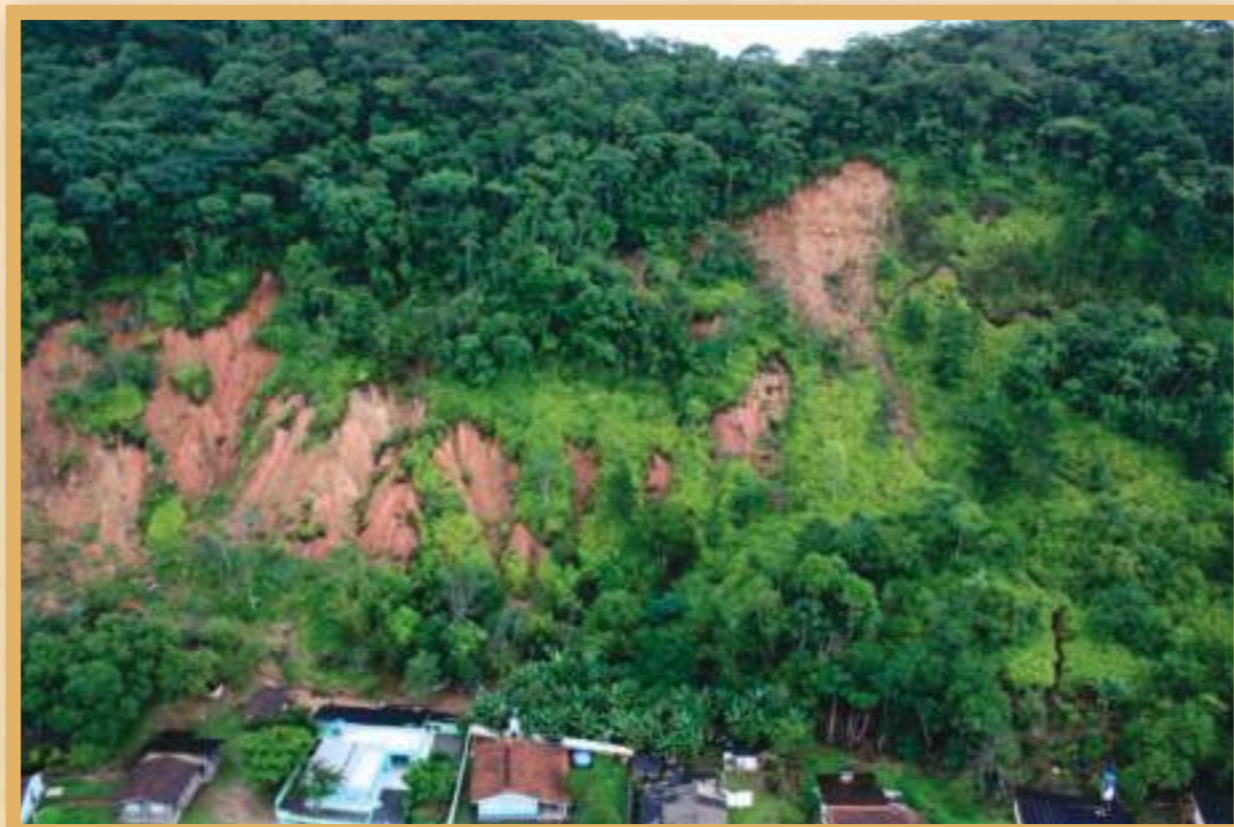
Figura 1 - Escorregamento de solo. Espinheiros. Itajaí SC. Foto:SECOM. - PMI.

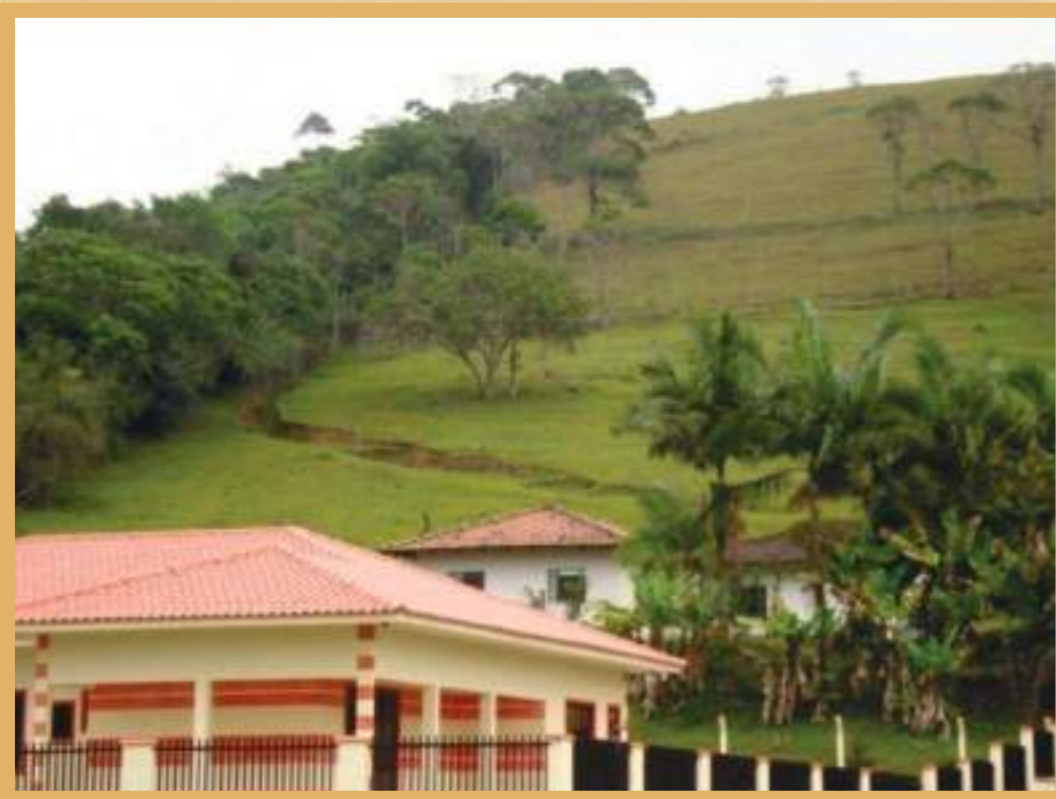
Figura 2. – Movimento de rastejo. Brilhante, Itajaí SC. Foto: Compdec.

O deslocamento lento de massa possibilita detectar previamente a presença de feições de instabilização, como trincas no solo, degraus de abatimento, deformações na superfície e surgências d água na base da encosta (Figura 2).

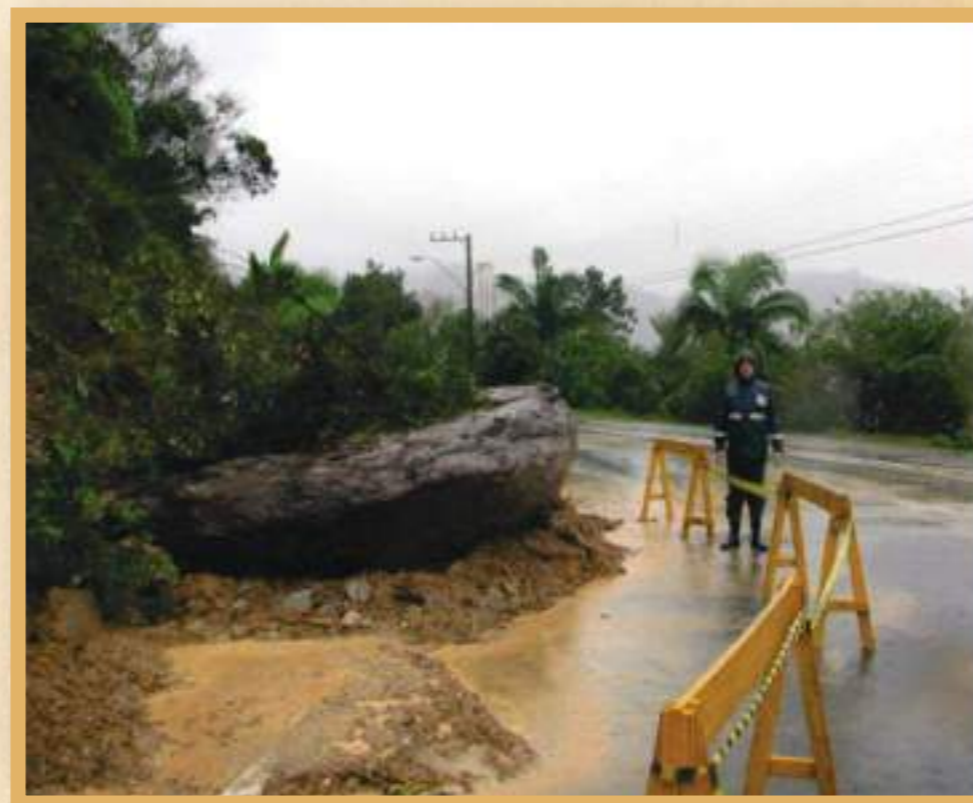
Tem como principais fatores predisponentes as discontinuidades litológicas-estruturais, por exemplo, fraturas dos maciços rochosos e a ação do intemperismo físico. Envolve principalmente quedas livres, rolamentos, tombamento e deslocamentos de rochas (Figura 3).

Figura 3. – Queda de bloco rochoso. Cabeçudas, Itajaí SC. Foto: Compdec

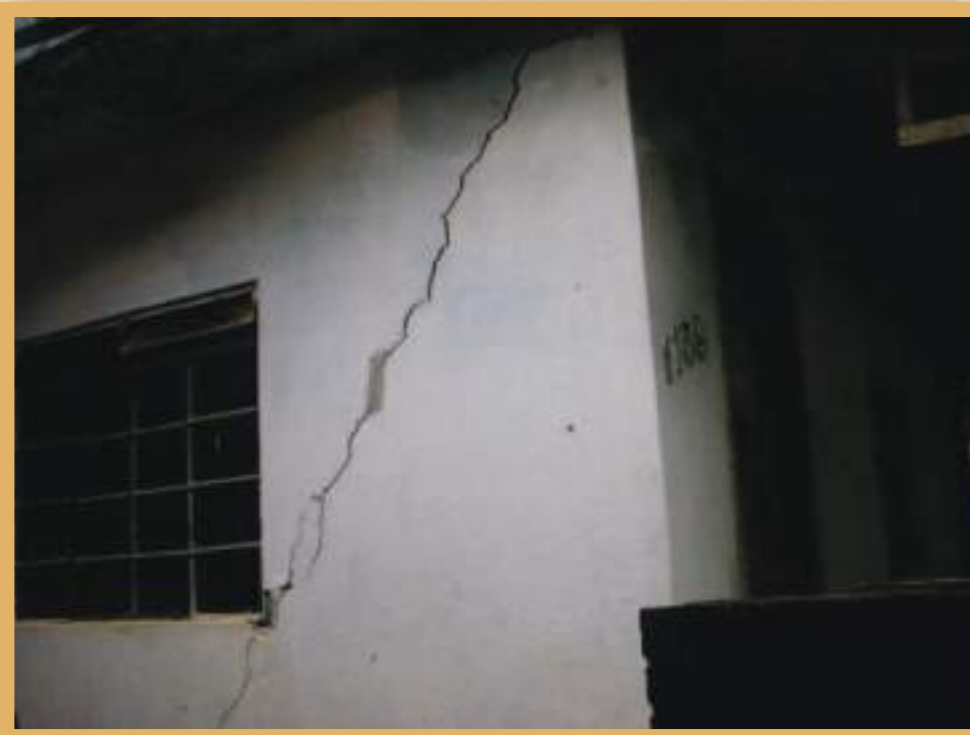
Sinais de instabilidade como rachaduras na parede das moradias devido à movimentação do solo (rastejo), muros embarrigados, e cicatriz de escorregamento, são presentes no bairro. (Figura 8)

Figura 8 - Rachadura em parede, causada pela movimentação do solo. Bairro Limoeiro. Foto:Compdec

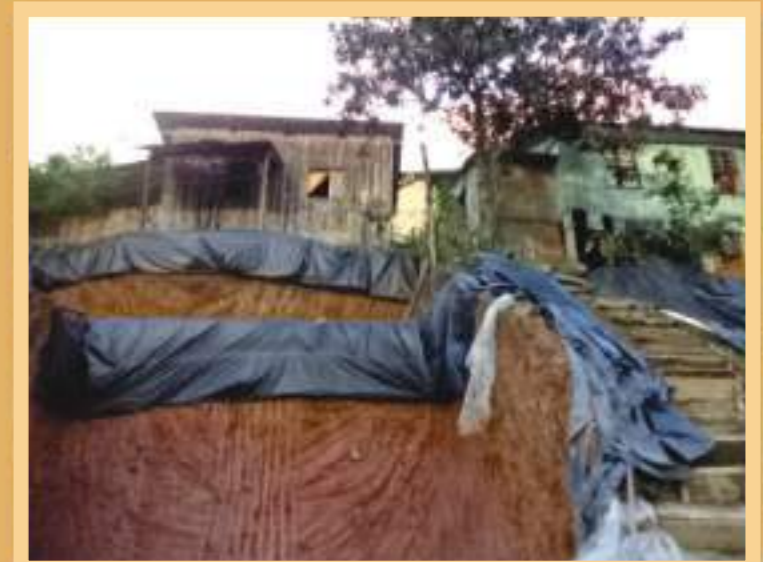
Talude de corte. Bairro Limoeiro

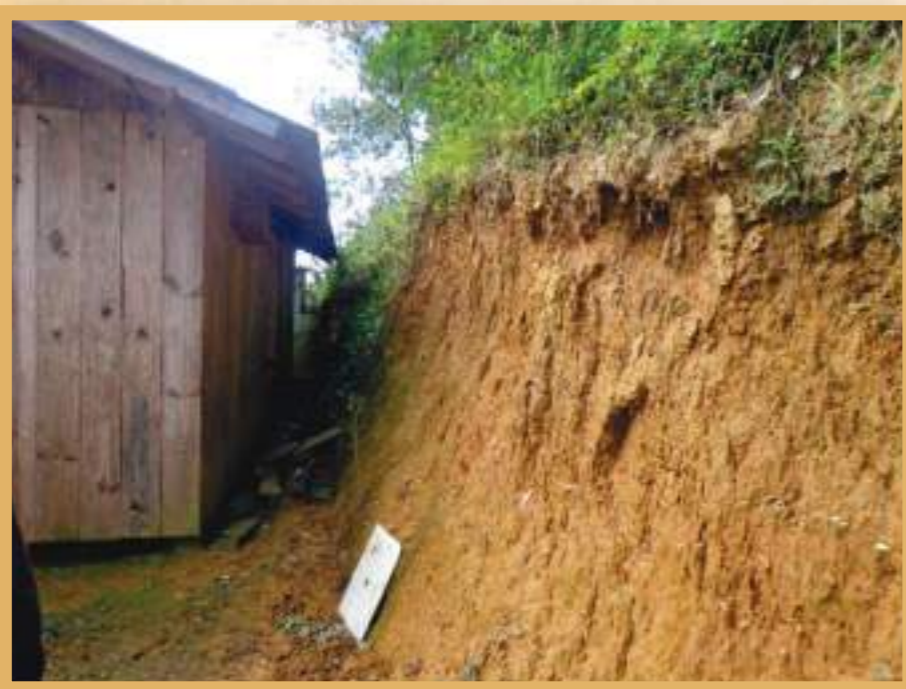
Ao longo da Rua Francisco Vechani as moradias foram edificadas de acordo com padrão corte de talude. Os cortes apresentam uma altura de aproximadamente 4,0 metros e ângulo de inclinação de 75° (Figura 9). As moradias estão posicionadas próximas do talude, entretanto, a maioria possui muros de contenção de diferentes materiais.

Figura 9 - Talude de corte. Rua Francisco Vechani. Espinheiros. Foto: Compdec

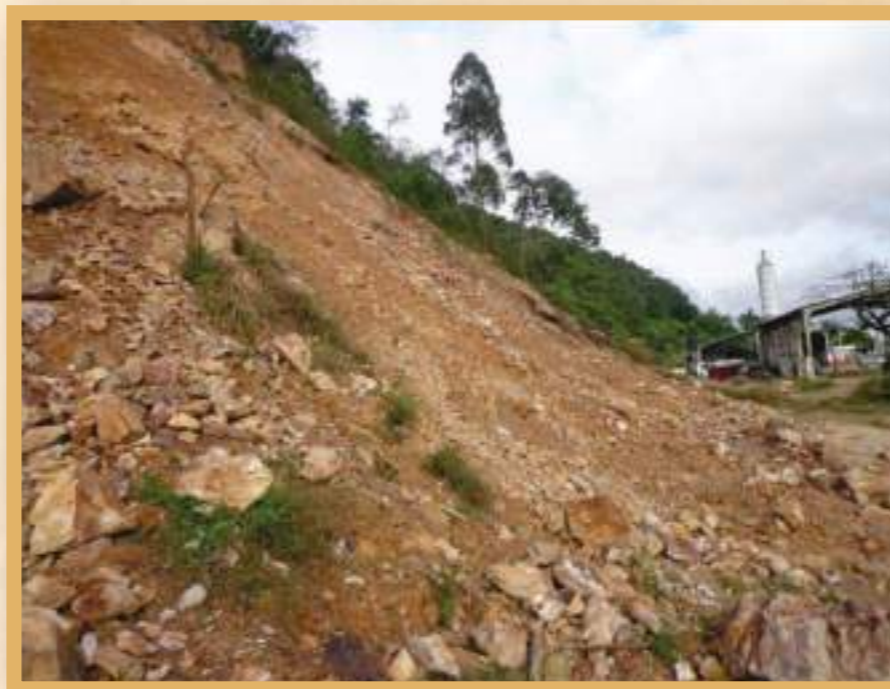
Figura 10 - Rolamento de blocos rochosos. Rod. Jorge Lacerda. Espinheiros. Foto: Compdec

Na Rodovia Jorge Lacerda a encosta apresenta fortes indícios de instabilidade geológico-geotécnica, na qual observa-se a rocha intensamente fraturada e alterada, classificando o local como de alta susceptibilidade a escorregamentos e quedas/rolamento de blocos rochosos (Figura 10). Foram registradas 09 moradias construídas em alvenaria e um histórico de escorregamentos de 04 ocorrências entre 2008 a 2013.

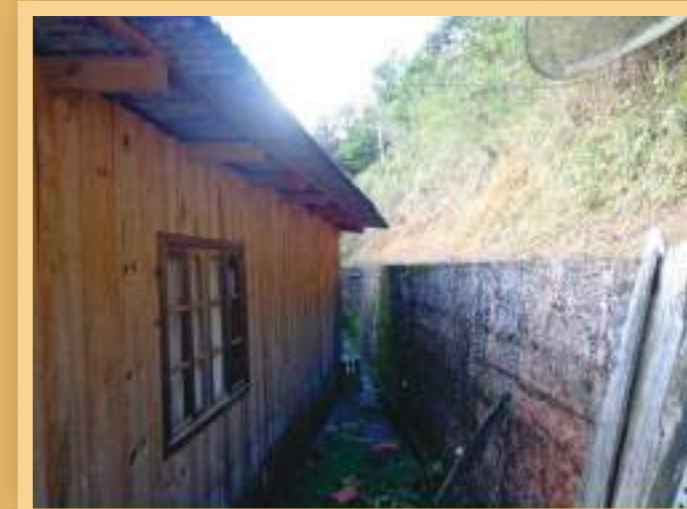
Muro de contenção. Rua Francisco Vechani. Foto: Compdec

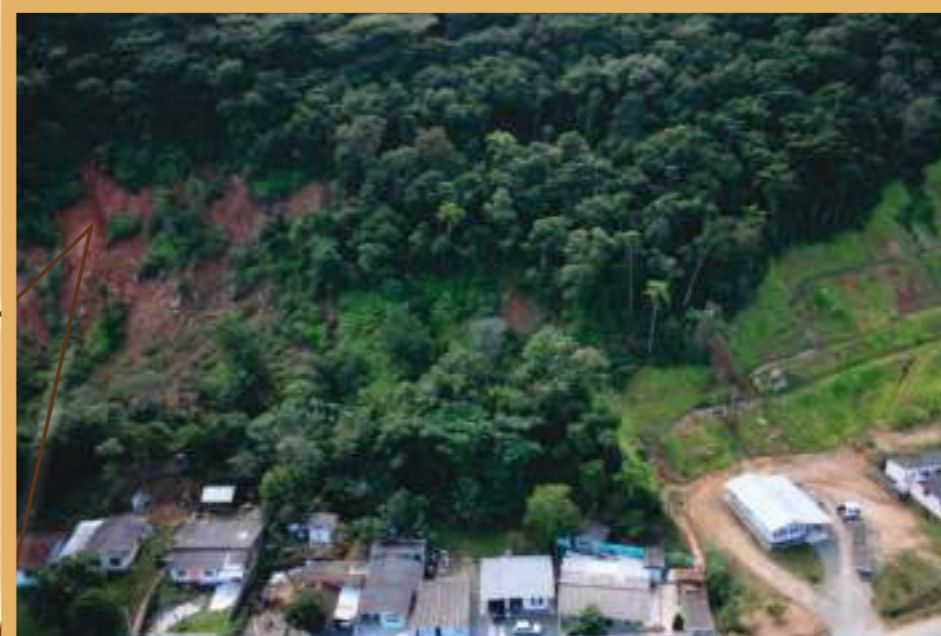
Na encosta situada ao longo da Rua Fermino Vieira Cordeiro, as rochas predominantes são camadas de quartzitos intensamente fraturados, intercaladas a quartzo-sericita-xisto bastante friáveis, susceptíveis a escorregamentos. Cicatrizes de escorregamentos, fendas e ravinas no solo estão presentes, uma vez que toda esta região é altamente susceptível a escorregamentos e queda de blocos de rocha. (Figura 11 e 12)

Figura 11 - Área susceptível a escorregamentos. Rua Fermino V. Cordeiro. Bairro Espinheiros Foto: SECOM. PMI

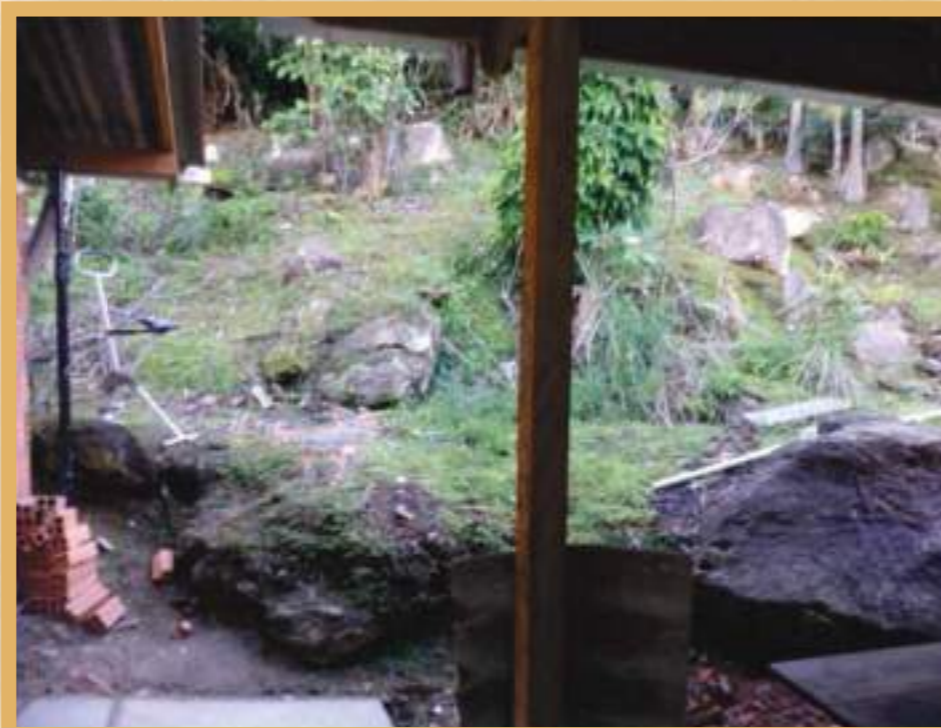
Figura 12 - Blocos rochosos. Espinheiros. Foto: Compdec

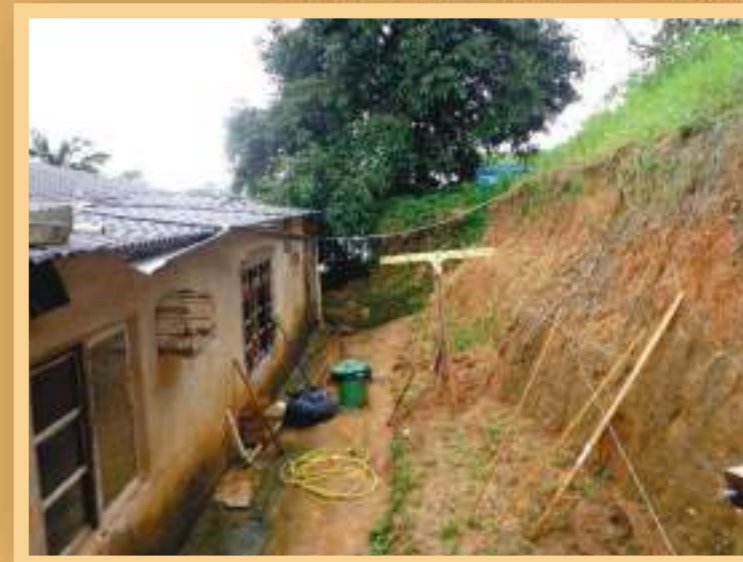
Talude de corte. Espinheiros. Foto:Compdec

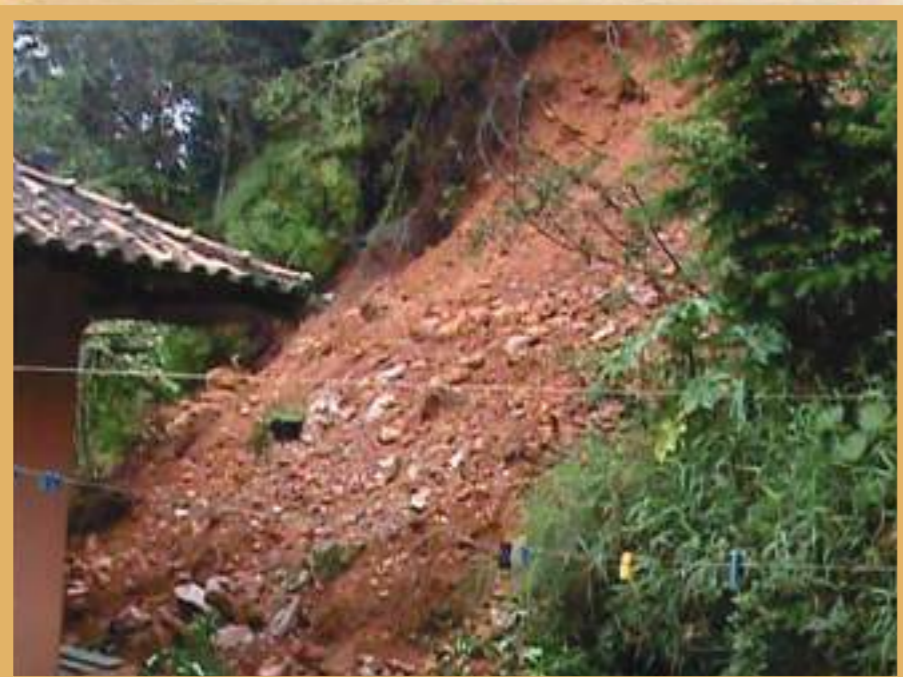
O perfil geológico predominante é formado por solos de colúvio, solo areno-argiloso, e rocha alterada intensamente fraturada (quartzito). Blocos rochosos estão dispersos ao longo da encosta, oriundos de antigos escorregamentos, movimentos de rastejo indicando movimentação do solo são observáveis ao longo da encosta. (Figuras 13, e 14)

Figura 13 - Escorregamento de solo + blocos rochosos. Bairro Carvalho. Foto: Compdec

O número de ocorrências de escorregamento no bairro totalizaram 08, entre os anos de 2008 a 2014, podendo ser classificadas do tipo planar associado à quedas de fragmentos rochosos. Foram cadastradas um total de 33 moradias que se encontram em áreas de risco.

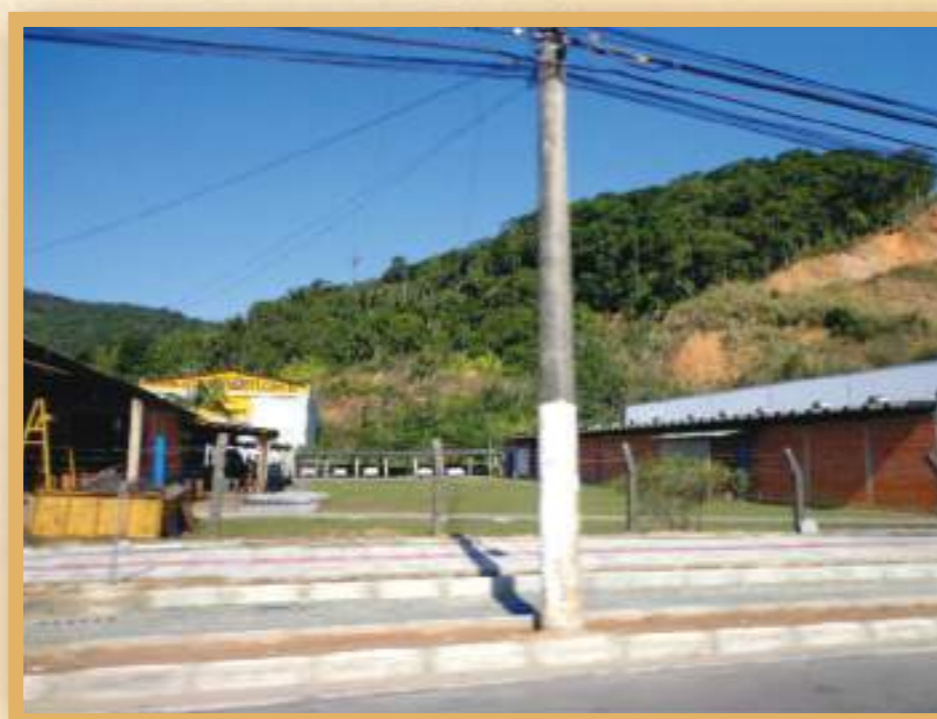
Figura 14 - Região com evidências de movimento de rastejo. Bairro Carvalho. Foto: Compdec

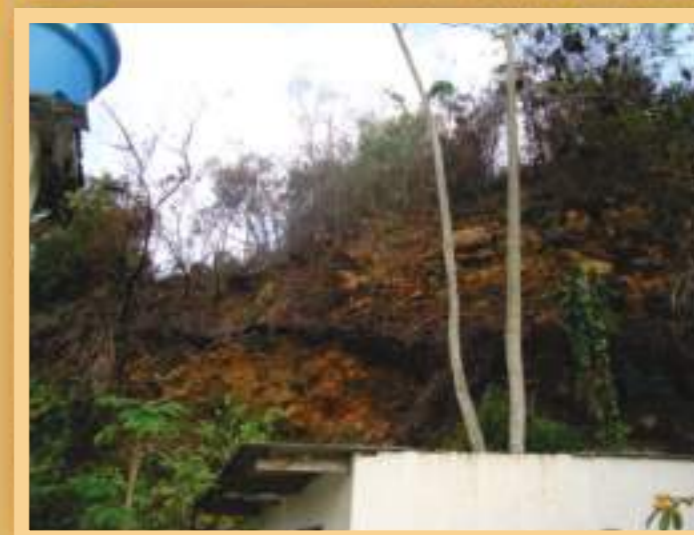
Quartzitos fraturados. Bairro Carvalho. Foto: Compdec

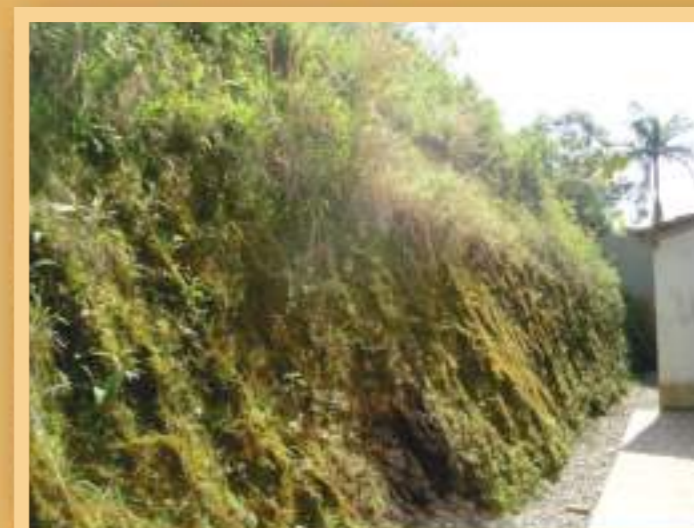
Talude de corte. Bairro Carvalho. Foto: Compdec

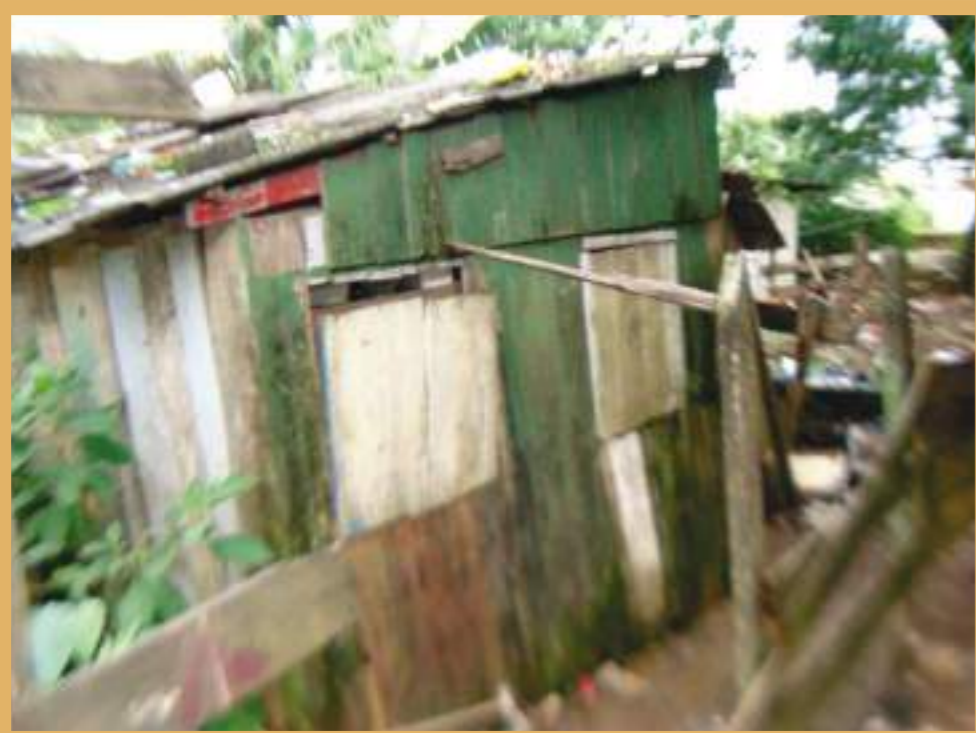
As comunidades Nossa Senhora das Graças (NSG) e Vila da Paz, ambas inseridas no bairro da Ressacada, apresentam similaridade no tipo construtivo(misto). Entretanto, na comunidade Nossa Senhora das Graças o número de moradias em madeira é maior, construídas num padrão corte e aterro. A madeira encontra-se em estágio avançado de apodrecimento, tornando muito vulneráveis ao tombamento durante qualquer ação destrutiva da natureza.(Figura 15)

Figura 15 - Moradia em madeira. NSG. Foto: Compdec

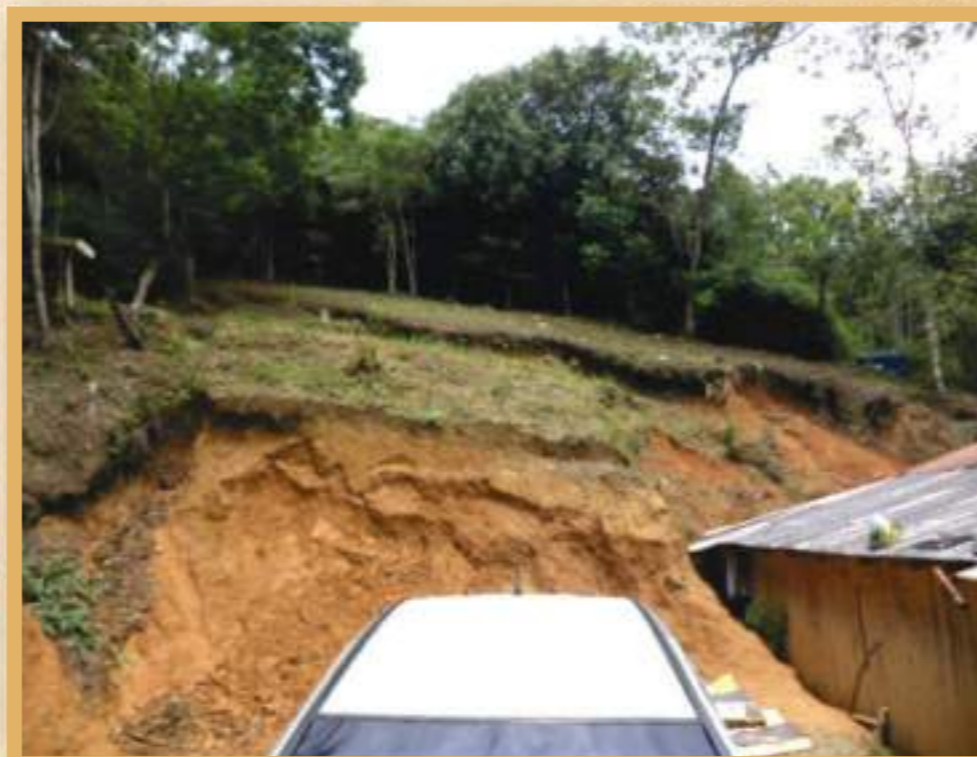
O perfil geológico presente é um solo argilo-arenoso de espessura variável e rocha (sercixa-xisto) alterada, observam-se sinais de instabilidade geológica, como degraus de abatimento e fendas no terreno.(Figura 16)

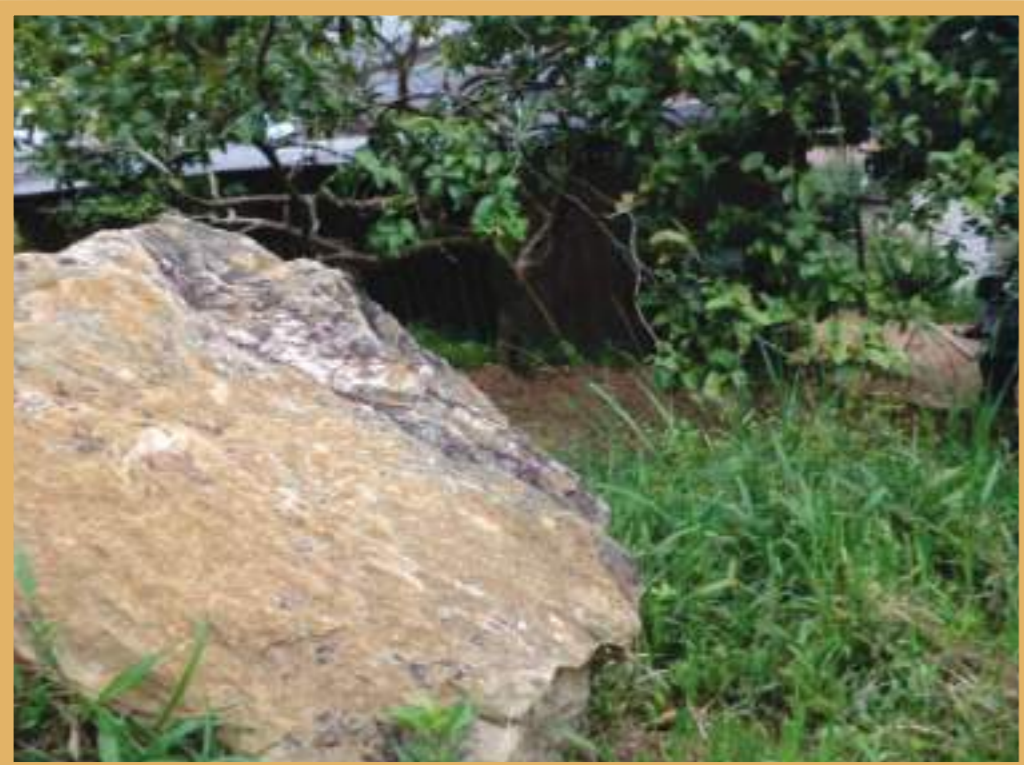
Figura 17 - Bloco rochoso em superfície. Morro Bem-Te-Vi.
Foto: Compdec

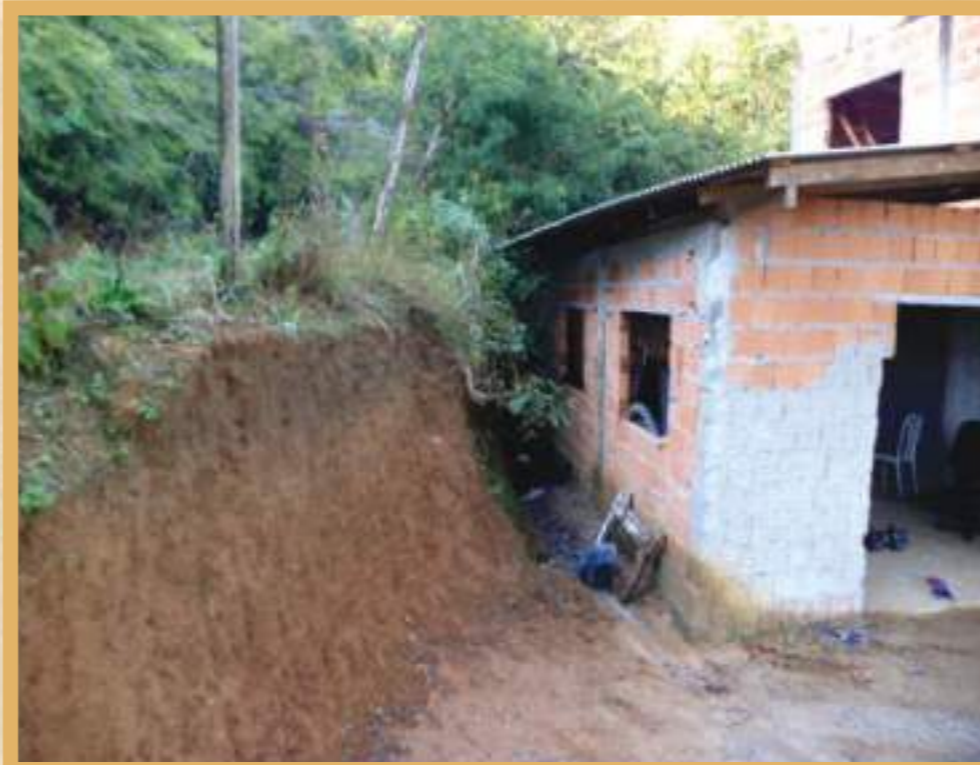
Figura 18 - Corte de talude/moradia em alvenaria.
Padre Jacó. Foto: Compdec

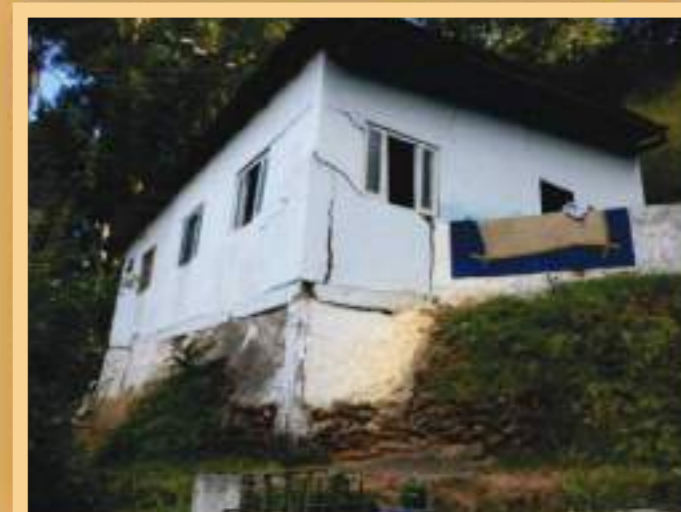
Residência avariada (rachaduras).
Morro do Azeite. Foto: Compdec

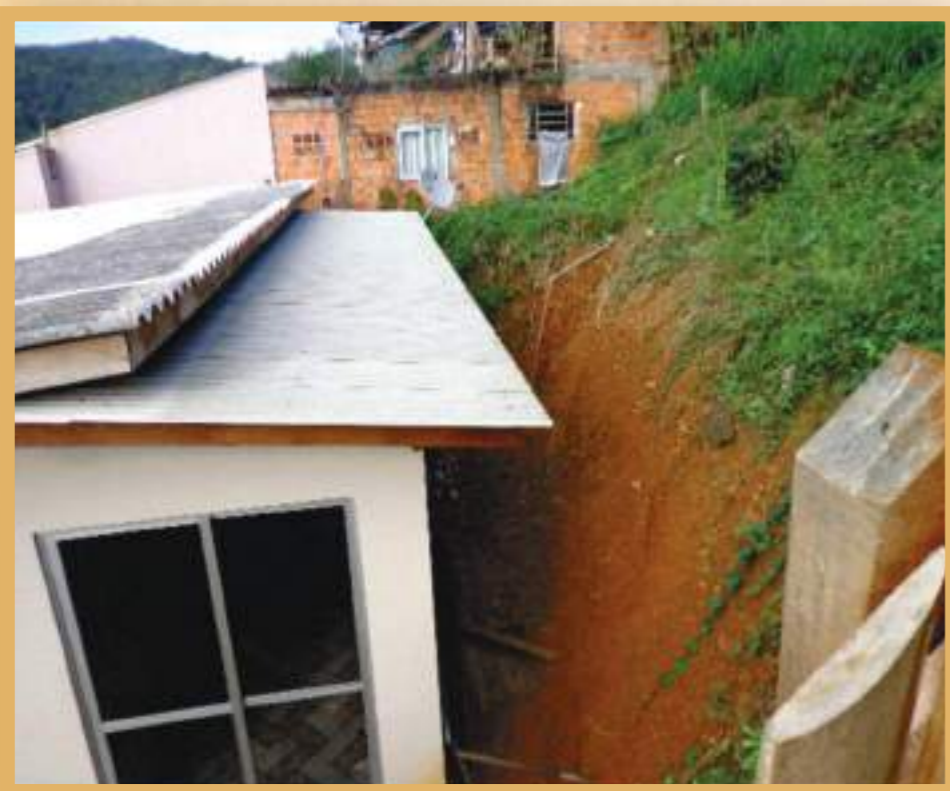
Figura 19 - Relação da moradia e talude. M. Crisântemos.
Foto: Comdec

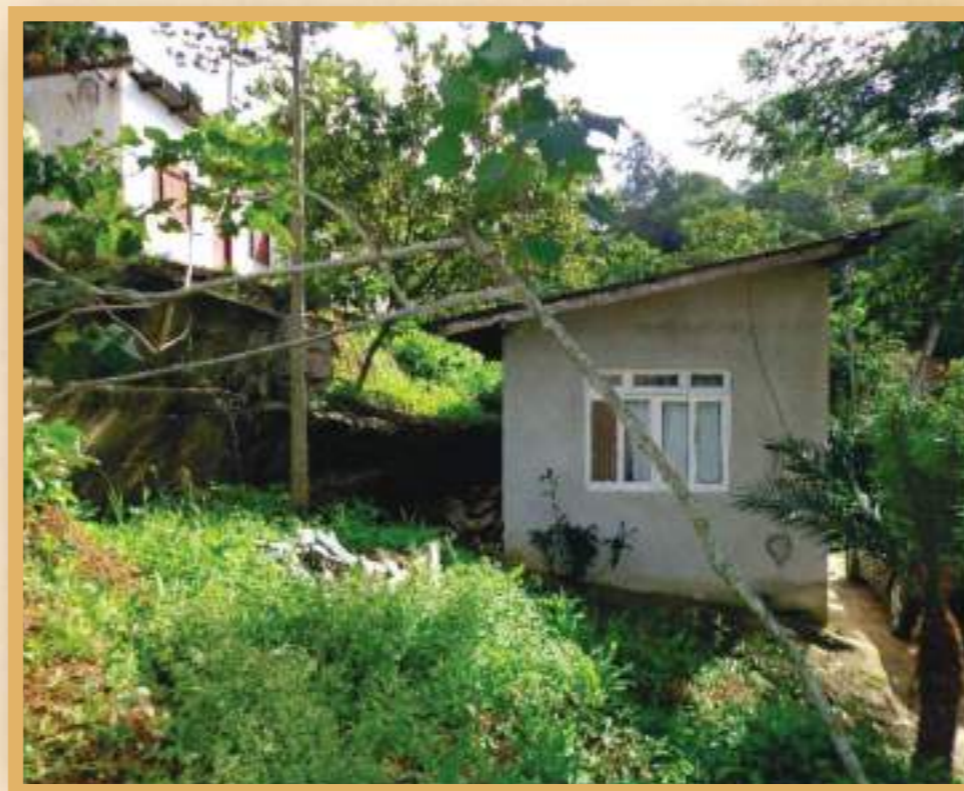
Figura 20 - Muro embarrigado. M. Aririba. Foto: Comdec

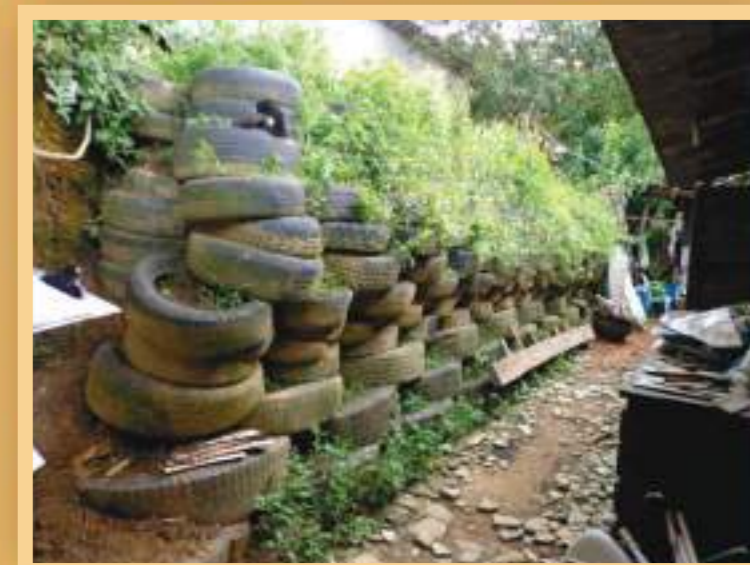
Contenção de pneu. Morro do Crisântemos.
