COORDENADORIA MUNICIPAL DE DEFESA CIVIL DE ITAJAÍ
Gerência de Prevenção e Operações

**MAPA DE INDÍCIOS DE RISCO
GEOLOGICO-GEOTÉCNICO**

Rua Videira, Rua Antonio André Paulo, Rua Santina
Ernesta dos Santos e Rua Osvaldo Corrêa Mendonça.
Comunidade Bem-te-vi
Bairro Fazenda - Itajaí - SC
Abril de 2014

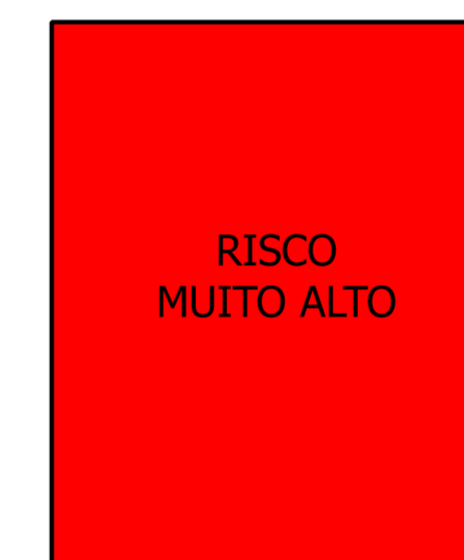
Os Condicionantes geológicos-geotécnicos predisponentes (inclinação, tipo do terreno, etc.) e o nível de intervenção no setor são muito alta potencialidade para o desenvolvimento de processos de deslizamentos e solapamentos. Os sinais/feições/evidências de instabilidade (trincas no solo, degraus de abatimento em taludes, trincas em moradias, árvores ou postes inclinados, cicatrizes de deslizamentos, feições erosivas, etc.) são expressivas e estão presentes em grande número ou magnitude. Processos de instabilização em avançado estágio de desenvolvimento. Mantidas as condições existentes, é muito provável a ocorrência de eventos destrutivos durante episódios de chuvas intensas e prolongadas, no período compreendido por um estação chuvosa.

Quantidade de Moradias identificadas: 06

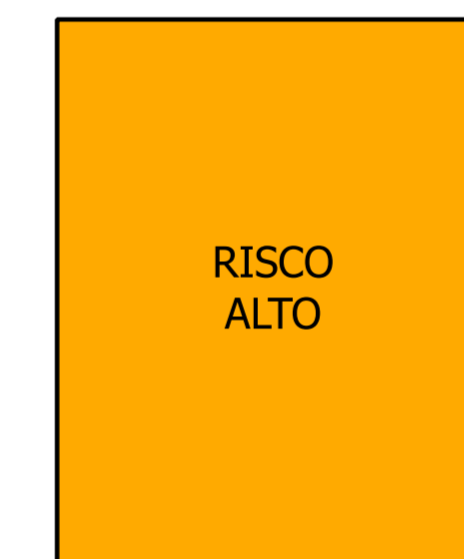
Os Condicionantes geológicos-geotécnicos predisponentes (inclinação, tipo do terreno, etc.) e o nível de intervenção no setor são de alta potencialidade para o desenvolvimento de processos de deslizamentos e solapamentos. Observa-se a presença de significativo(s) sinais/feições/evidências de instabilidade (trincas no solo, degraus de abatimento em taludes, etc.). Processos de instabilização em pleno desenvolvimento, ainda sendo possível monitorar a evolução do processo. Mantidas as condições existentes, é muito provável a ocorrência de eventos destrutivos durante episódios de chuvas intensas e prolongadas, no período compreendido por um estação chuvosa.

Quantidade de Moradias identificadas: 50

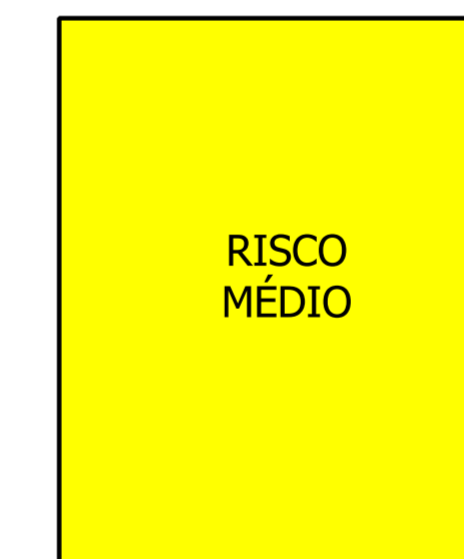
Os Condicionantes geológicos-geotécnicos predisponentes (inclinação, tipo do terreno, etc.) e o nível de intervenção no setor são de média potencialidade para o desenvolvimento de processos de deslizamentos e solapamentos. Observa-se a presença de algum(s) sinal/feição/evidência(s) de instabilidade (encostas e margens de drenagens), porém incipientes(s). Processos de instabilização em estágio inicial de desenvolvimento. Mantidas as condições existentes, é reduzida a possibilidade de ocorrência de eventos destrutivos durante episódios de chuvas intensas e prolongadas, no período compreendido por um estação chuvosa.

Quantidade de Moradias identificadas: 51
