Prefeitura Municipal de Itajaí – Defesa Civil

Mapeamento de Perigo e Riscos da Vila da Paz

Fevereiro, 2022

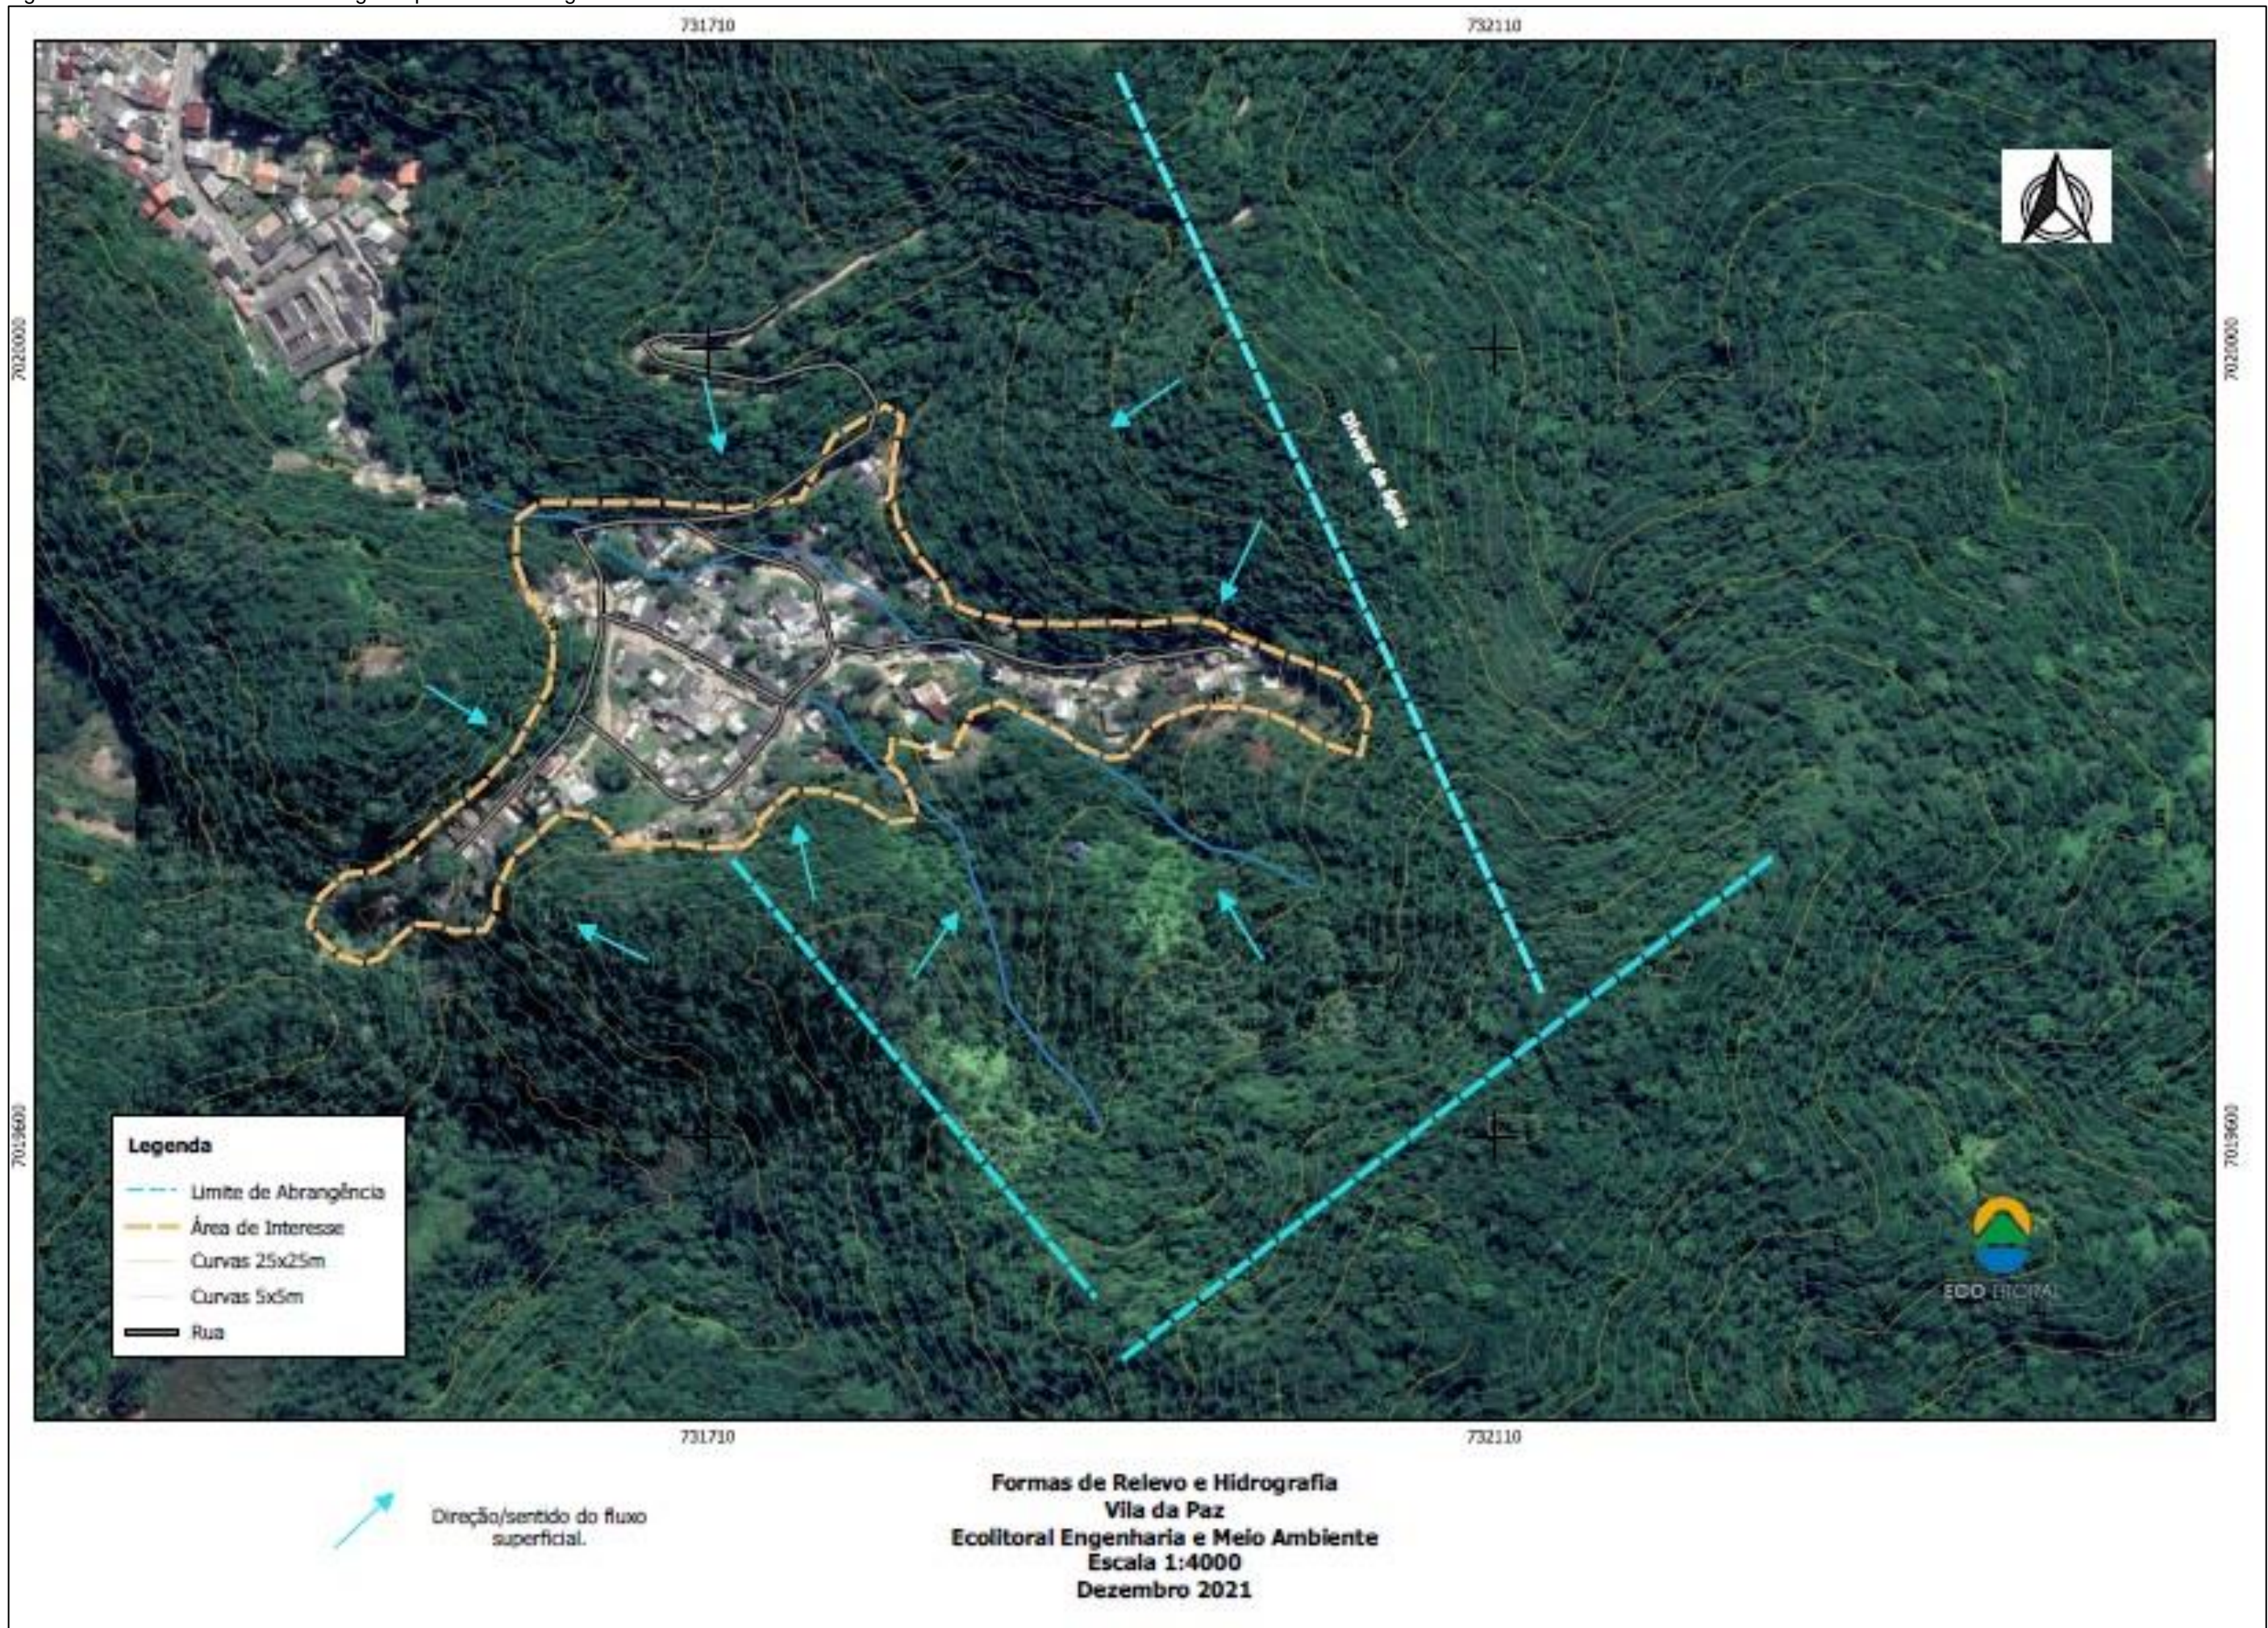
Figura 14 - Formas de relevo e hidrografia presentes na região da Comunidade Vila da Paz.

Todo o escoamento superficial (chuvas) se dá pela superfície do terreno (encostas) na direção das partes mais baixas. Também foi identificado um curso d'água na encosta do setor E, passando próximo a algumas moradias dos Setores E, F e G. O curso d'água segue na direção nordeste, passando pelos fundos do antigo presídio, até o bairro nossa senhora das Graças, onde é integrada ao sistema pluvial do município, conforme apresentado pelo mapa da Figura 14.

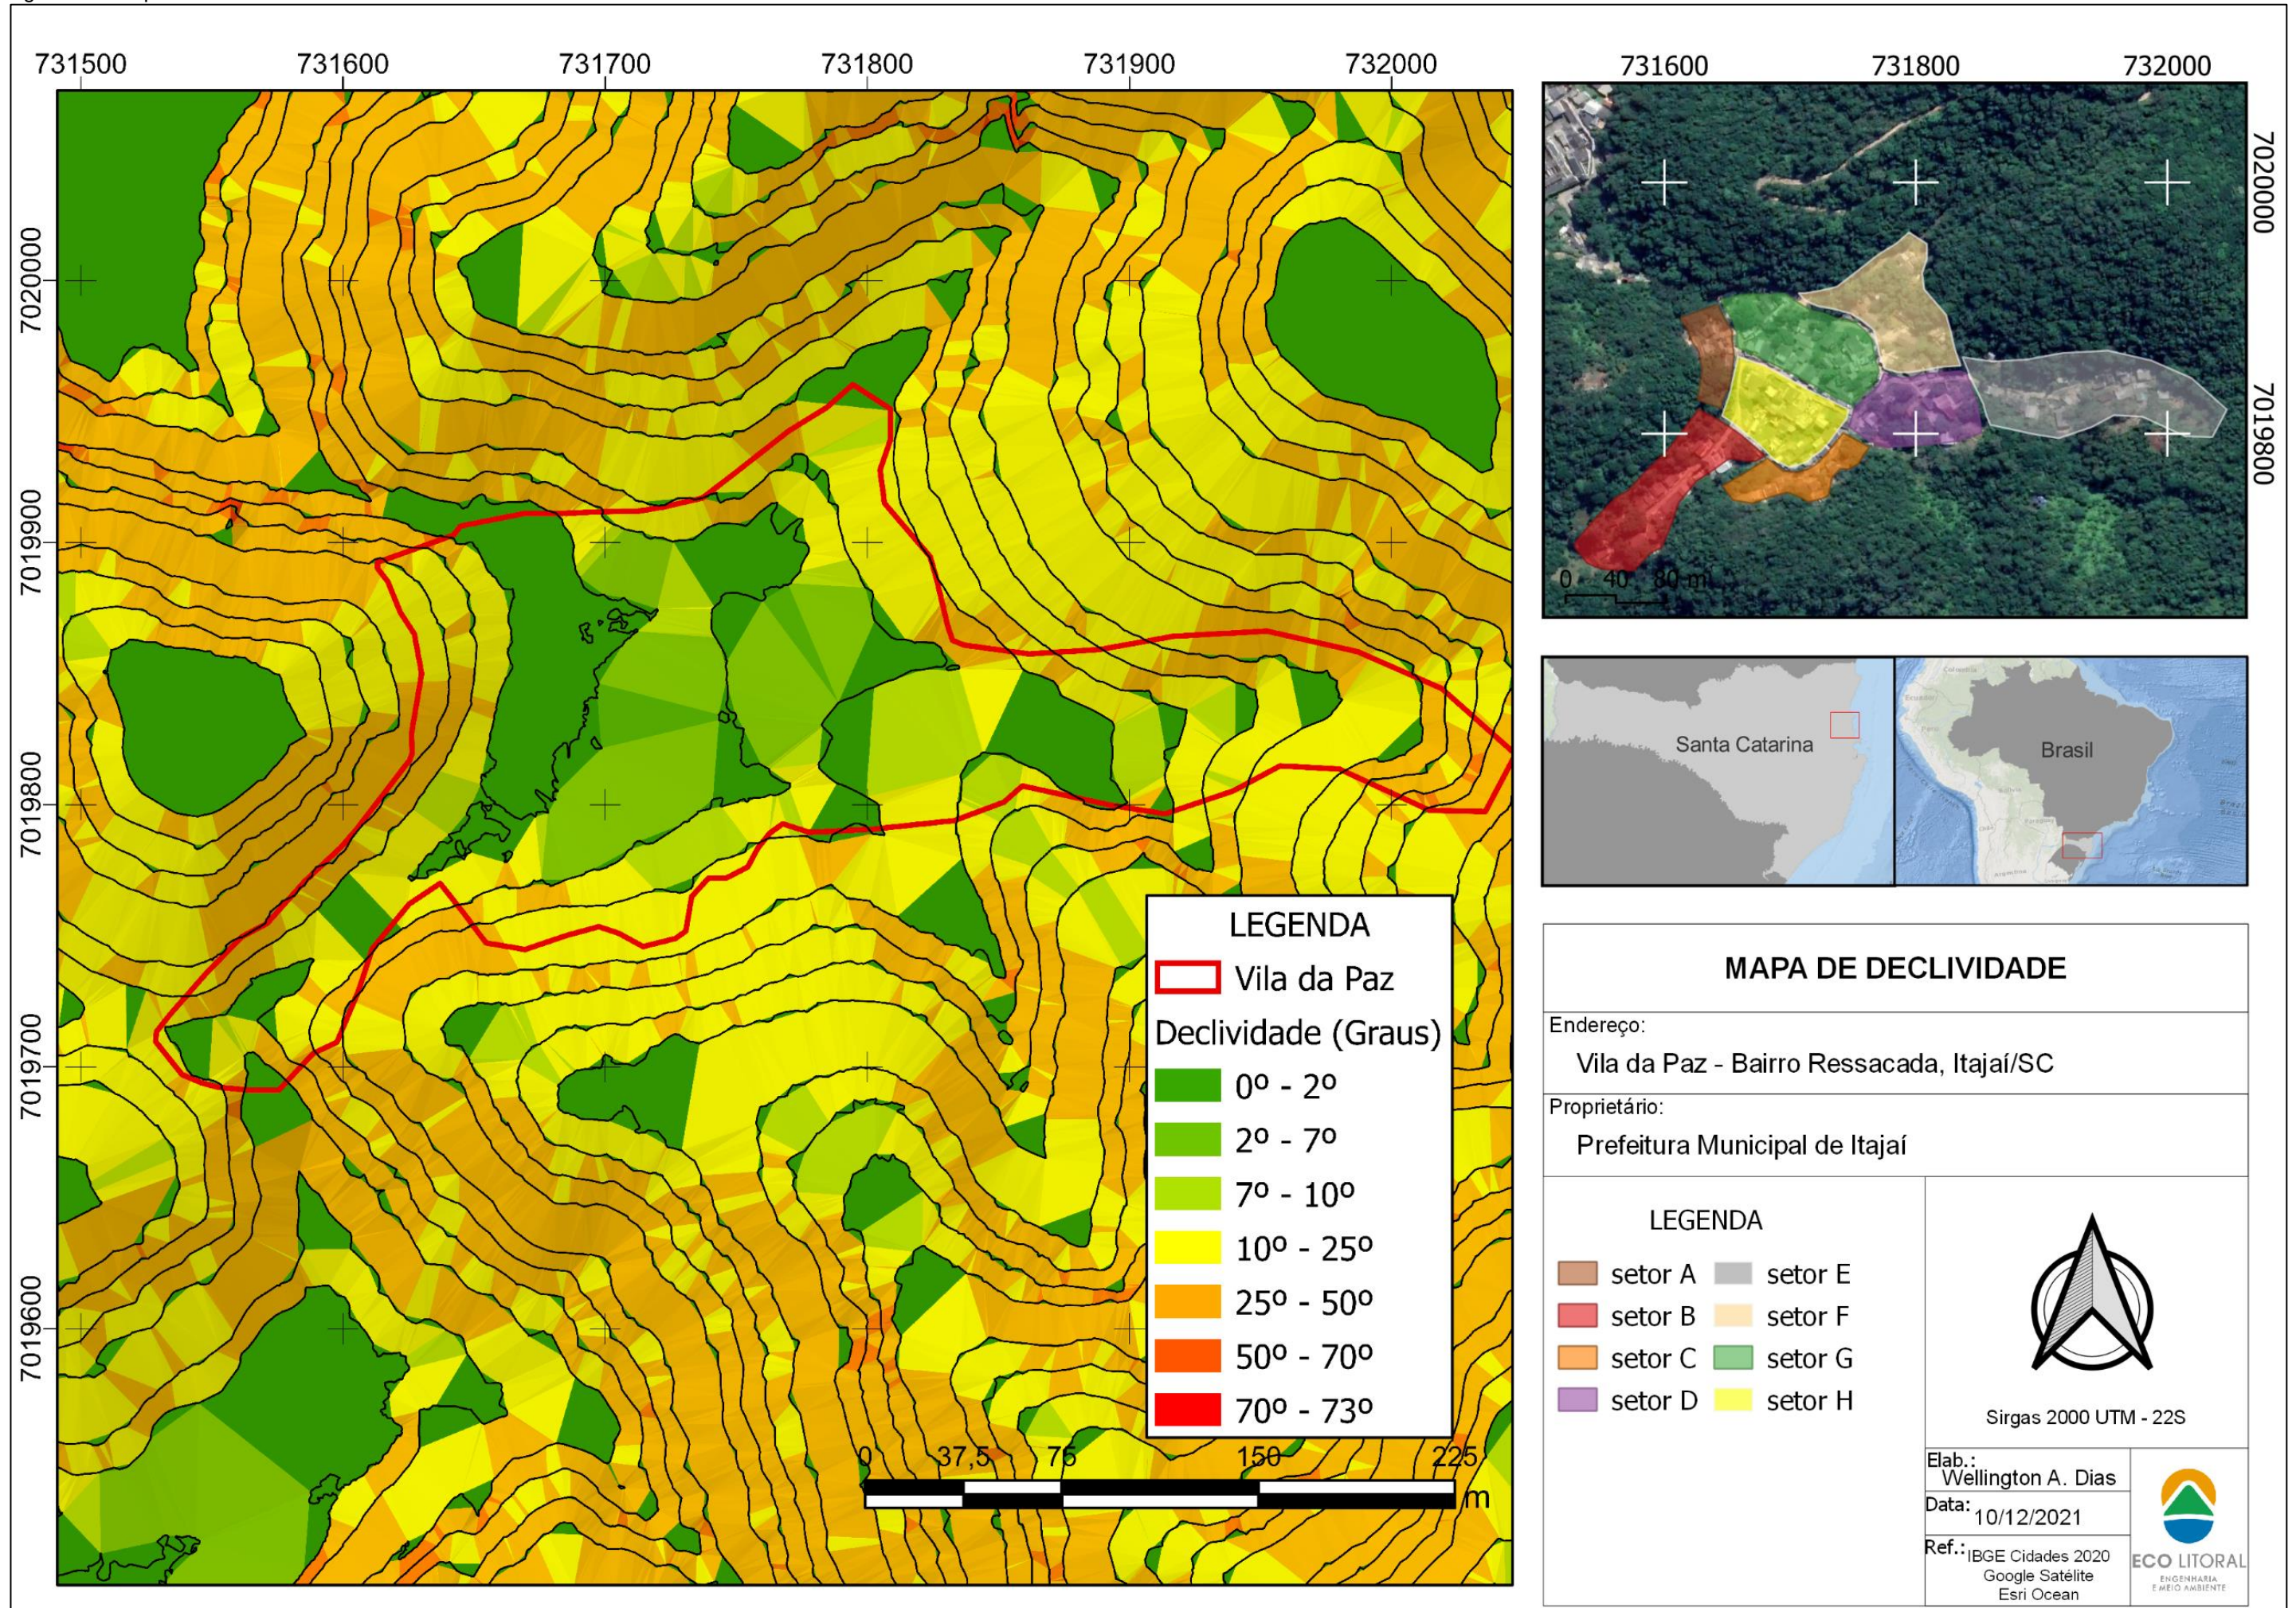
Figura 15 - Mapa de declividade da Comunidade Vila da Paz.

Nos Setores A, B, C, E e F as declividades nas encostas variam entre 25 – 50°. Já os Setores D, G e H as declividades são menores que 25°, chegando a valores mínimos (Figura 15).

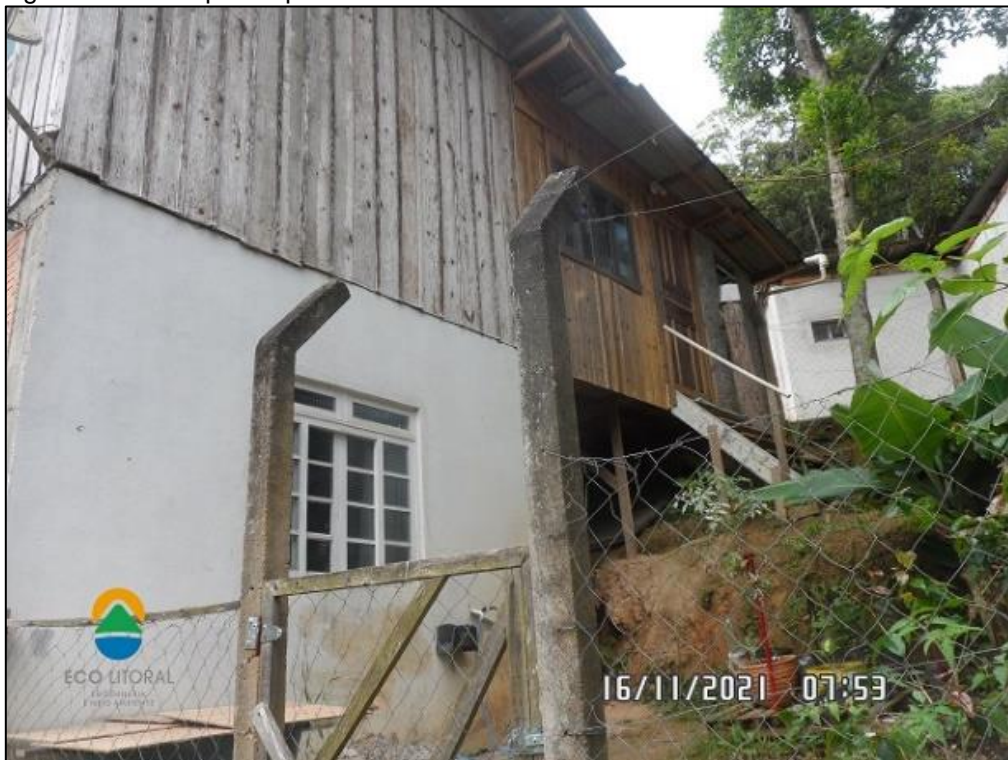
Figura 20 - Exemplo do padrão construtivo das residências localizadas no Setor A.

O padrão construtivo das moradias neste setor é caracterizado pelo tipo **corte e aterro nas encostas** (Figura 19, 20 e 21), esta metodologia construtiva forma um patamar onde geralmente o fundo das edificações é apoiada. Já as partes frontais das moradias, grande parte das mesmas, estão apoiadas sobre pilotis.

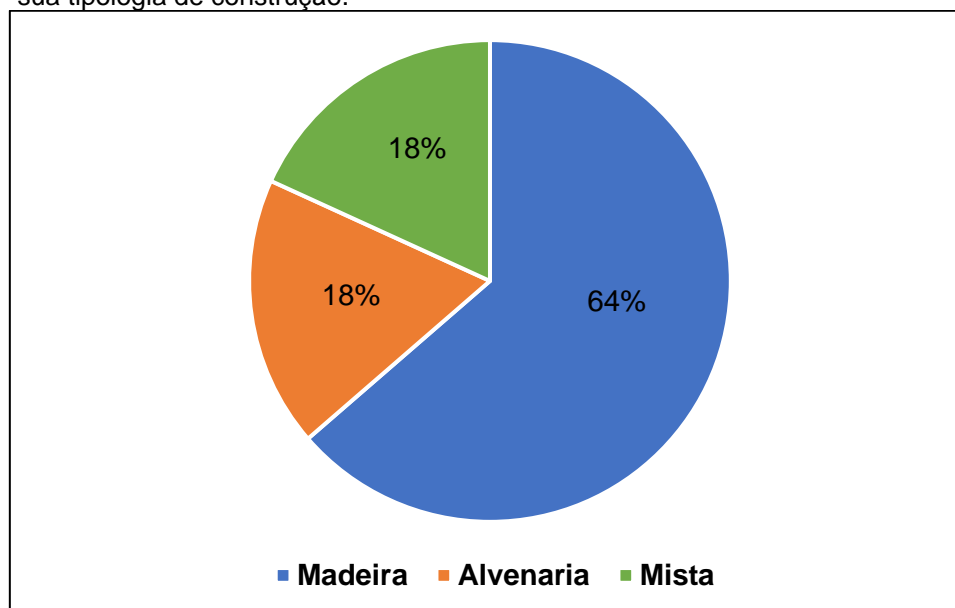
Figura 23 - Gráfico da quantidade de residências no Setor A de acordo com a sua tipologia de construção.

Com os dados apresentados pelo Quadro 1, pode-se perceber que 64% das edificações presentes no Setor A possuem a tipologia de construção de **Madeira**, com isso, 64% das residências neste setor possuem alta vulnerabilidade no que tange ao impacto proveniente de um possível escorregamento de massa (Figura 23).

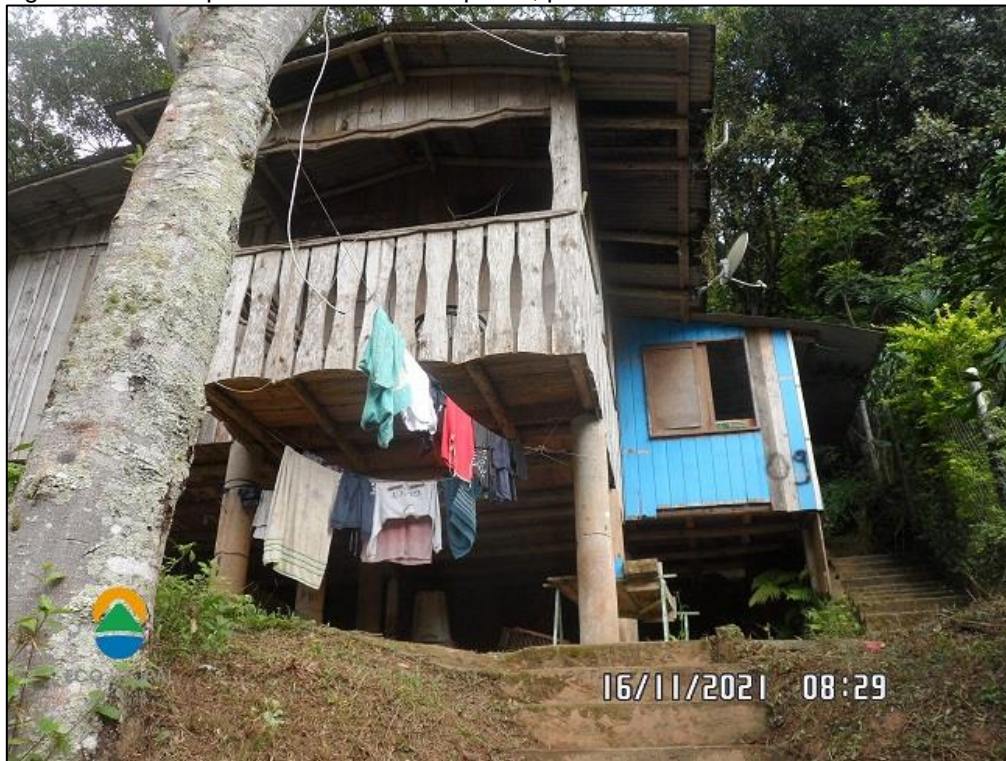
Figura 26 - Exemplo de moradia sobre pilotis, presente no Setor B.

O tipo construtivo encontrado na maioria das casas foi de **corte na base da encosta**, a exceção de uma, que apresenta o tipo sobre pilotis (Figura 26) onde o fundo da moradia encontra-se apoiado sobre o patamar do talude.

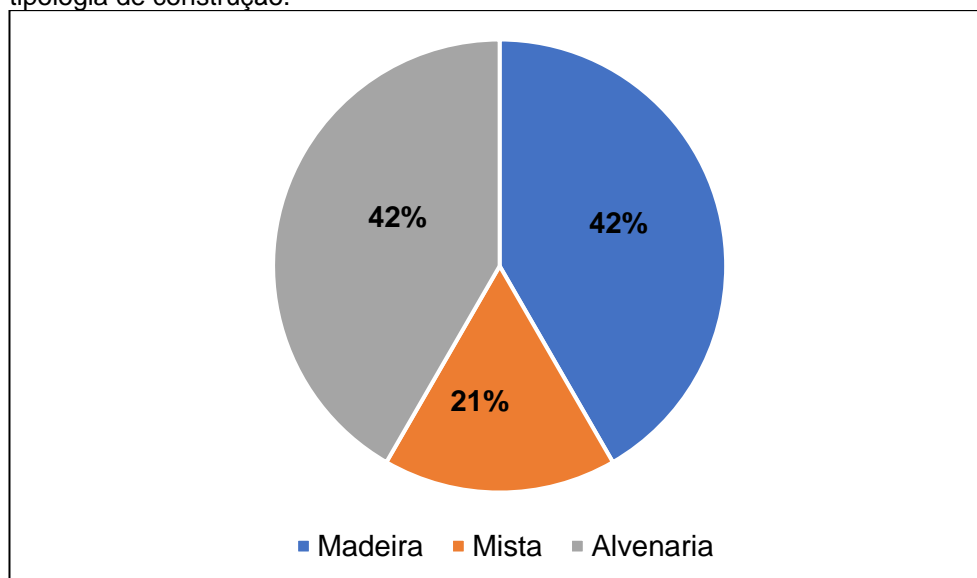
Figura 27 - Gráfico da quantidade de residências no Setor A de acordo com a sua tipologia de construção.

A partir dos dados apresentados pelo Quadro 2, pode-se perceber que, igual ao identificado no Setor A, um grande número de edificações de madeira (10) representando 42% das edificações do Setor B, porém, o número de edificações de alvenaria aumentou, se igualando ao número de edificações em madeira, onde este tipo de edificação possui baixa vulnerabilidade no que tange ao impacto proveniente de um possível escorregamento de massa (Figura 27)

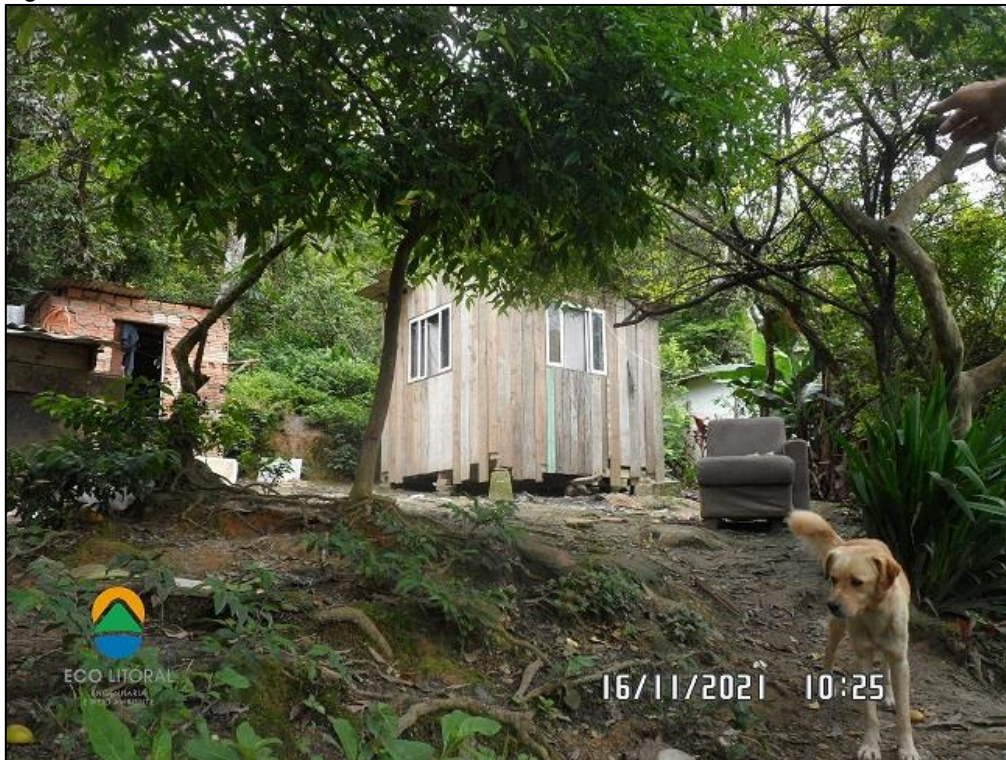
Figura 29 - Moradia 119.

O padrão construtivo neste Setor continua do tipo **Corte e Aterro na Encosta**, à exceção das moradias 118 e 119 que estão edificadas sobre um patamar.

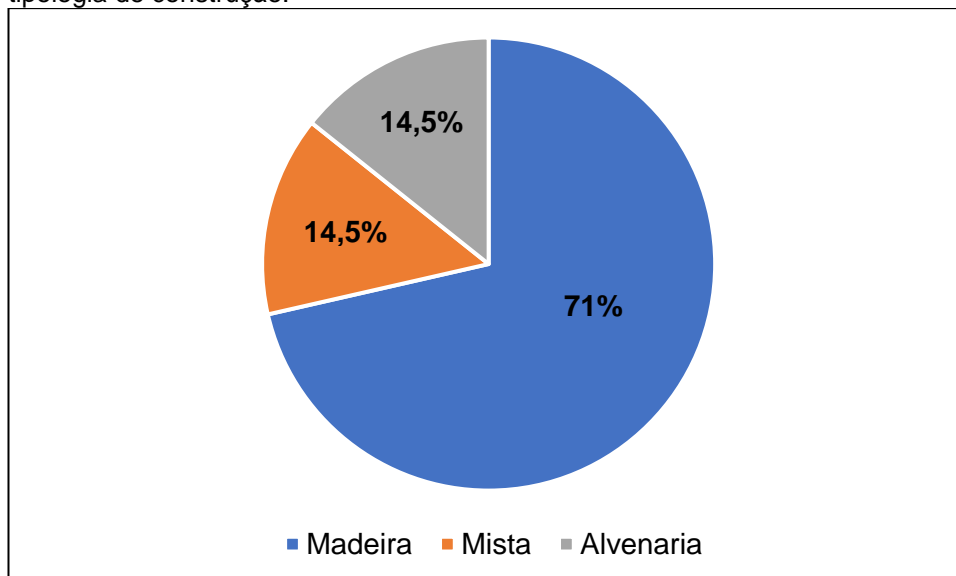
Figura 31 - Gráfico da quantidade de residências no Setor C de acordo com a sua tipologia de construção.

A partir dos dados apresentados pelo Quadro 3, percebe-se que uma predominância de residências com o tipo de edificação em madeira, onde no qual possuem alta vulnerabilidade no que tange ao impacto proveniente de um possível escorregamento de massa (Figura 31)

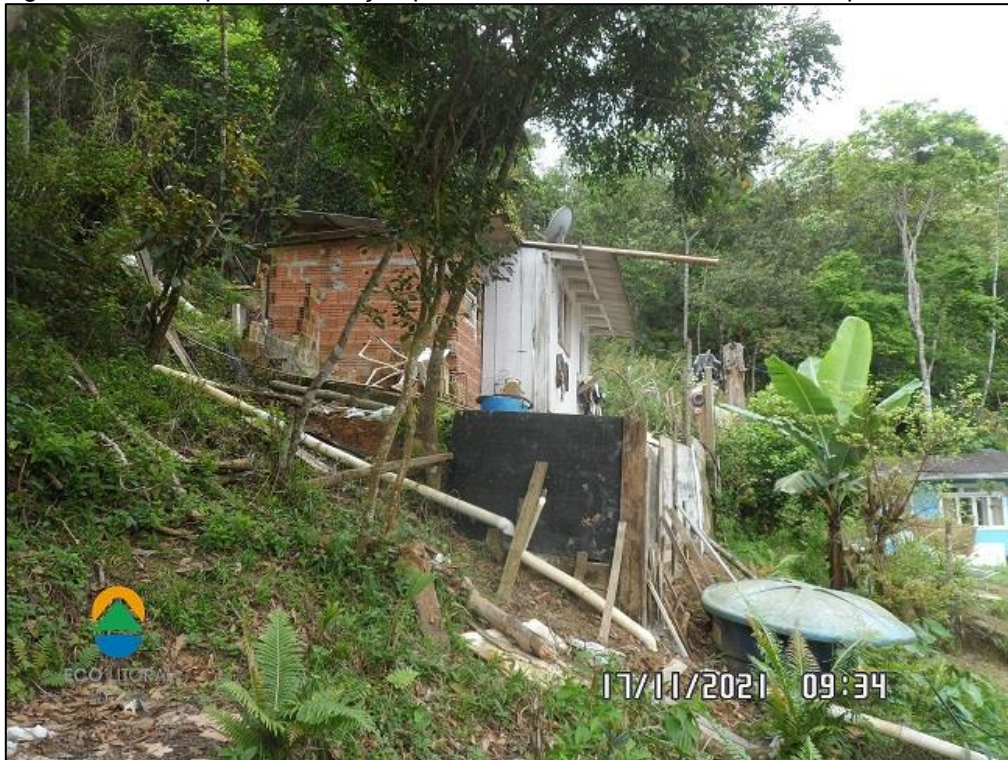
A maioria das moradias apresentam padrões construtivos do tipo **corte/aterro nas encostas** (Figura 39). Algumas residências, que se encontram na margem direito do único córrego que atravessa toda a Vila da Paz, encontram-se construídas sobre pilotis (Figura 40).

Figura 39 - Exemplo de edificação presente no Setor E, construída no tipo corte/aterro.

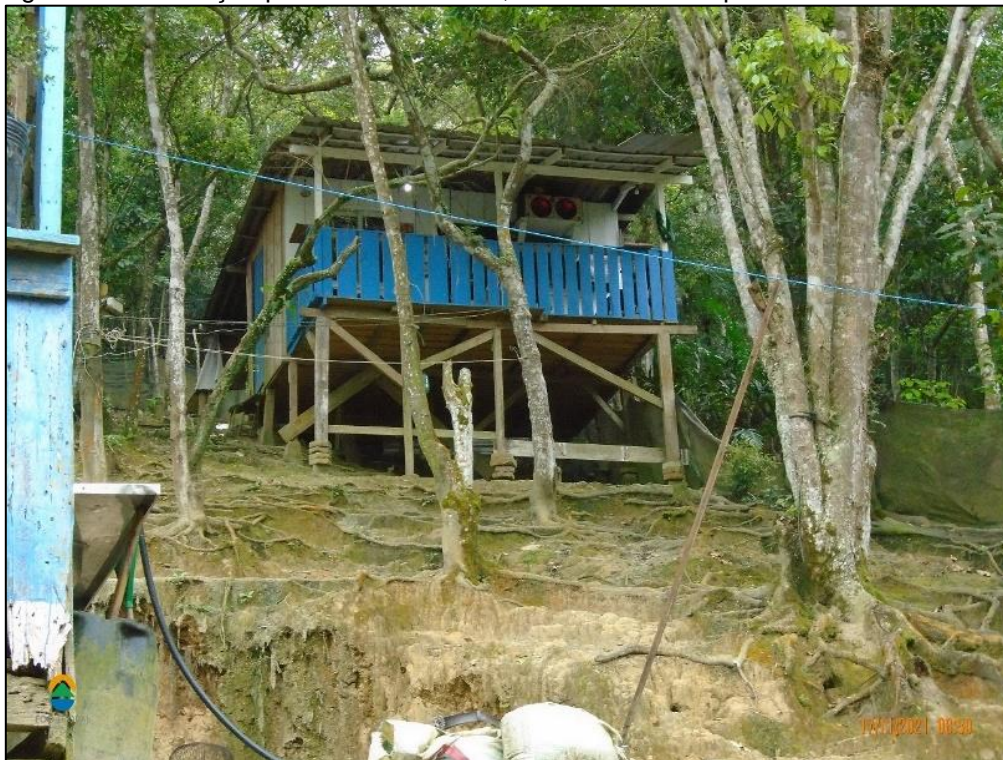
Figura 40 - Edificação presente no Setor E, construída sobre pilotis.

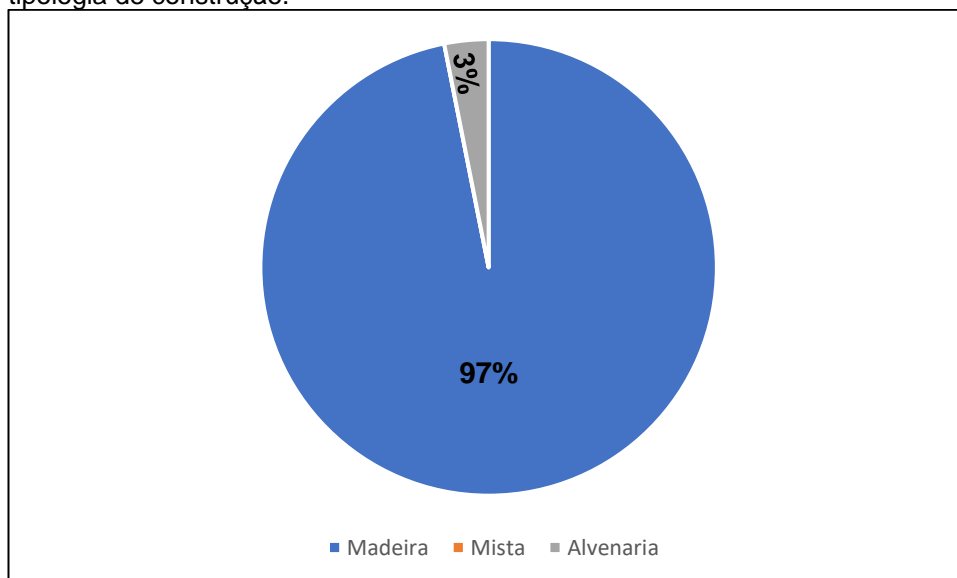
Neste Setor é clara a presença massiva da tipologia de construção em madeira das residências, onde 97% destas possuem uma alta vulnerabilidade no que tange ao impacto proveniente de um possível escorregamento de massa, onde somente 01 (uma) residência possui sua construção em alvenaria (Figura 41).

Figura 39 - Gráfico da quantidade de residências no Setor E de acordo com a sua tipologia de construção.

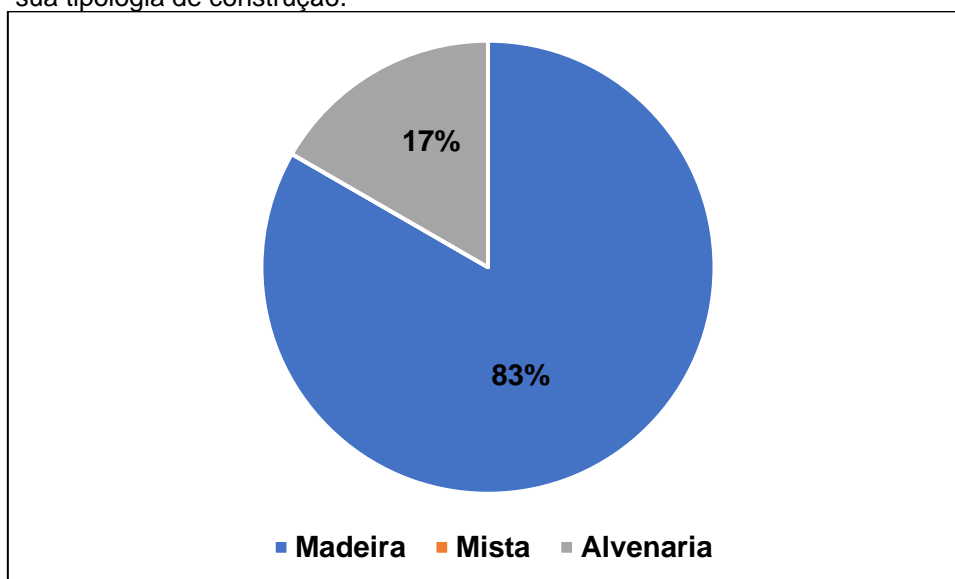
Com os dados apresentados pelo Quadro 6, é possível observar, com o auxílio do gráfico da Figura 44, que cerca de 83% das residências neste Setor possuem a construção das residências na tipologia Madeira, o que proporciona um elevado índice de imóveis que possuem alta vulnerabilidade no que tange ao impacto proveniente de um possível escorregamento de massa.

Figura 41 - Gráfico da quantidade de residências no Setor F, de acordo com a sua tipologia de construção.

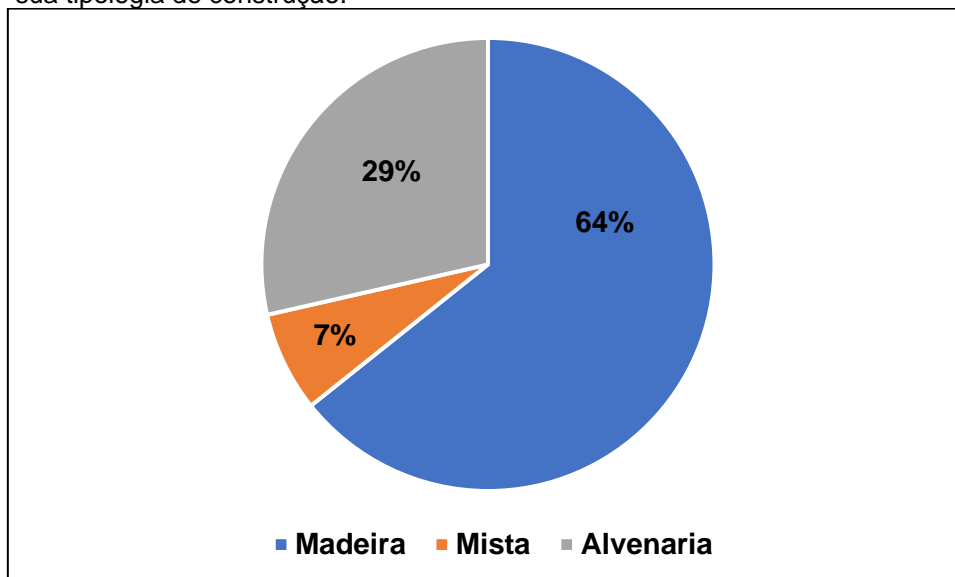
Com os dados obtidos através das vistorias *in loco* no Setor G, é possível observar, com o auxílio do gráfico da Figura 45, que 64% das residências no Setor G possuem a sua estrutura em madeira, o que proporciona uma alta vulnerabilidade no que tange aos impactos provenientes de escorregamento de massa, o que representa 18 (dezoito) residências. Est setor possui 08 (oito) residências que possuem edificação em alvenaria (29% das residências neste setor), dos quais, este tipo de edificação

proporciona uma baixa vulnerabilidade e uma boa estabilidade quanto a ocorrência de impactos de material proveniente de escorregamento de massas.

Figura 45 - Gráfico da quantidade de residências no Setor G, de acordo com a sua tipologia de construção.

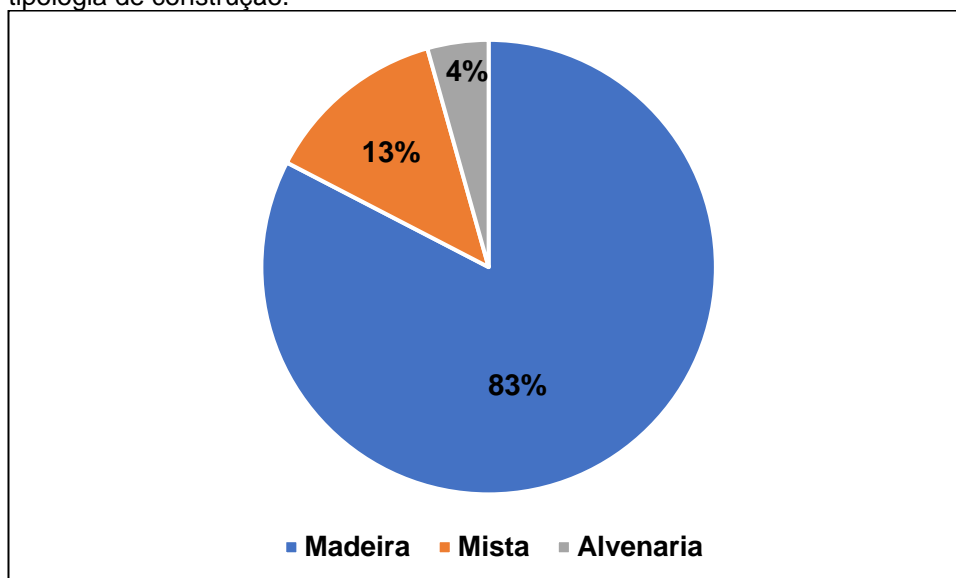
Através das vistorias *in loco* no Setor H, é possível observar, com o auxílio do gráfico da Figura 46, que 83% das residências no Setor H possuem a sua estrutura em madeira, o que proporciona uma alta vulnerabilidade no que tange aos impactos provenientes de escorregamento de massa, o que representa 19 (dezenove) residências. Além das 19 (dezenove), este setor possui mais 03 (três) residências de estrutura mista (madeira e alvenaria) e 01 (um) residência com estrutura de alvenaria

Figura 46 - Gráfico da quantidade de residências no Setor H, de acordo com a sua tipologia de construção.
