MAPEAMENTO DAS ÁREAS DE RISCO GEOLÓGICO-GEOTÉCNICO DO MUNICÍPIO DE ITAJAÍ/SC

MUNICÍPIO DE
ITAJAÍ

Os mapas de indícios de risco Geológico-Geotécnico do município de Itajaí foram elaborados em atenção às diretrizes da Política Nacional de Proteção e Defesa Civil (PNPDEC), estabelecidas pela Lei Federal 12.608/2012.

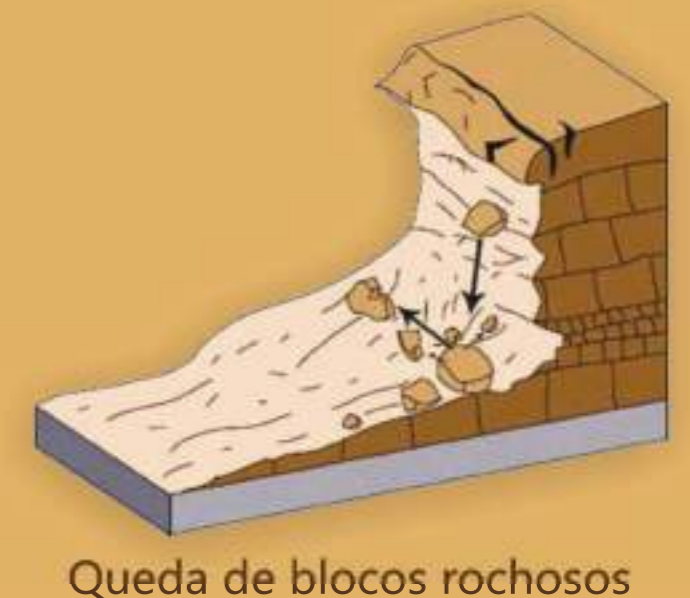
Tem como principais fatores predisponentes as discontinuidades litológicas-estruturais, por exemplo, fraturas dos maciços rochosos e a ação do intemperismo físico. Envolve principalmente quedas livres, rolamentos, tombamento e deslocamentos de rochas (Figura 3).

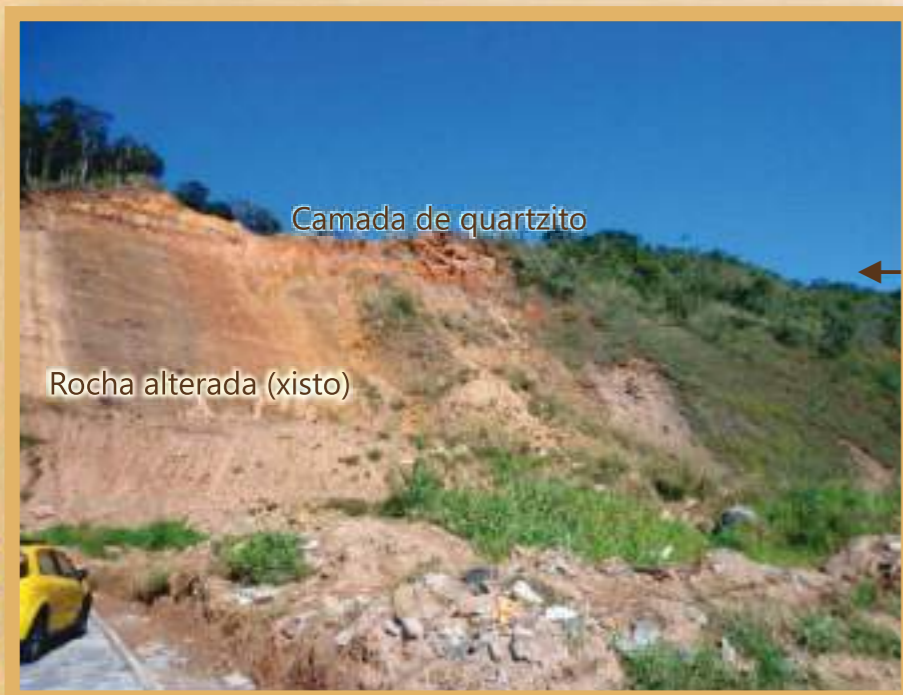
Figura 6 - Perfil geológico. Bairro Carvalho. Foto:Compdec

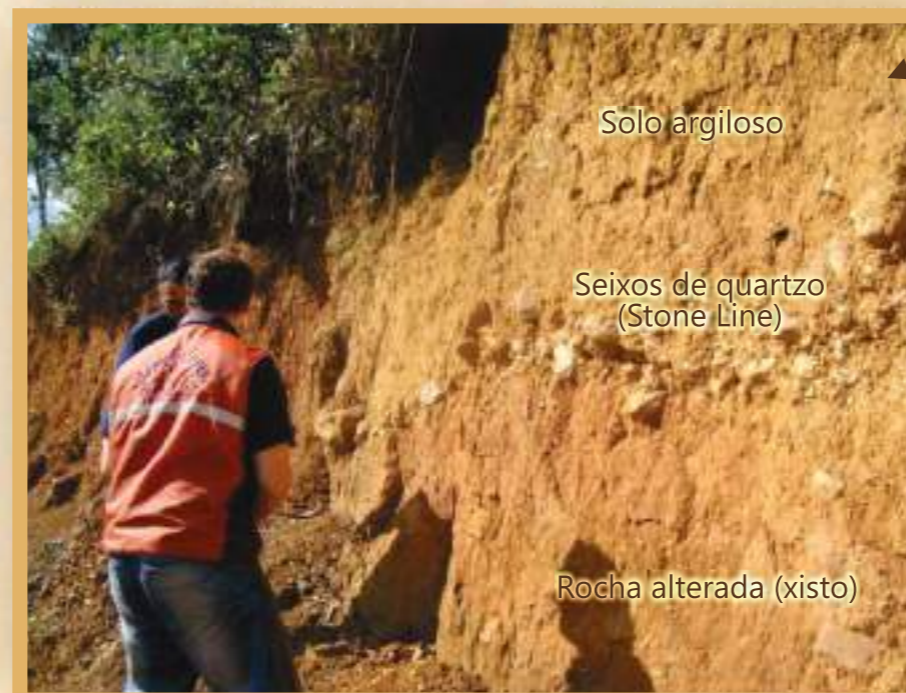
Figura 7 - Perfil geológico. Bairro Limoeiro. Foto:Compdec

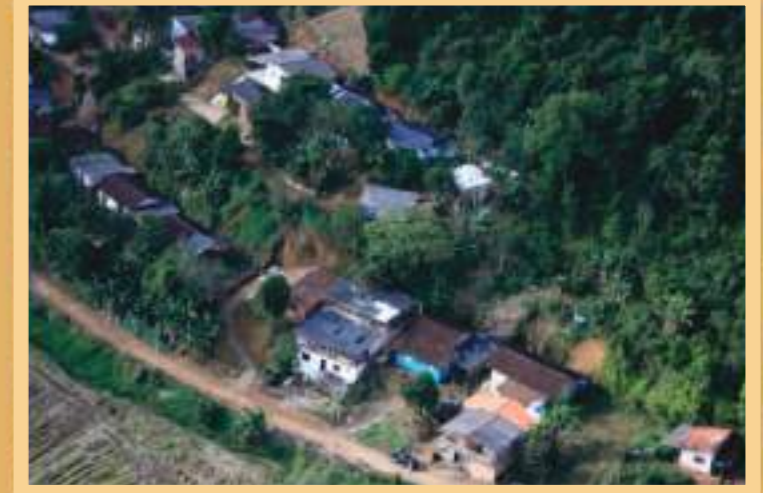
O Bairro Limoeiro está localizado na área rural do município de Itajaí, limítrofe à cidade de Brusque. Todas as moradias apresentam um padrão construtivo corte/aterro e a posição em relação à encosta são próximas. São encontrados diversos taludes de corte com alturas variando, entre 3,0 a 5,0 metros e ângulos de inclinação sub-verticais. A qualidade do material de construção é em alvenaria e madeira.

Padrão construtivo. Bairro Limoeiro

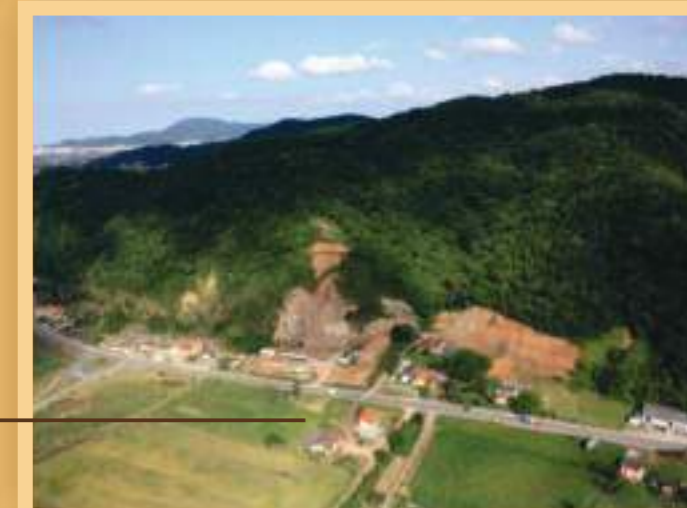
Rodovia Jorge Lacerda. Foto: Secom.PMI

Na Rodovia Jorge Lacerda a encosta apresenta fortes indícios de instabilidade geológico-geotécnica, na qual observa-se a rocha intensamente fraturada e alterada, classificando o local como de alta susceptibilidade a escorregamentos e quedas/rolamento de blocos rochosos (Figura 10). Foram registradas 09 moradias construídas em alvenaria e um histórico de escorregamentos de 04 ocorrências entre 2008 a 2013.

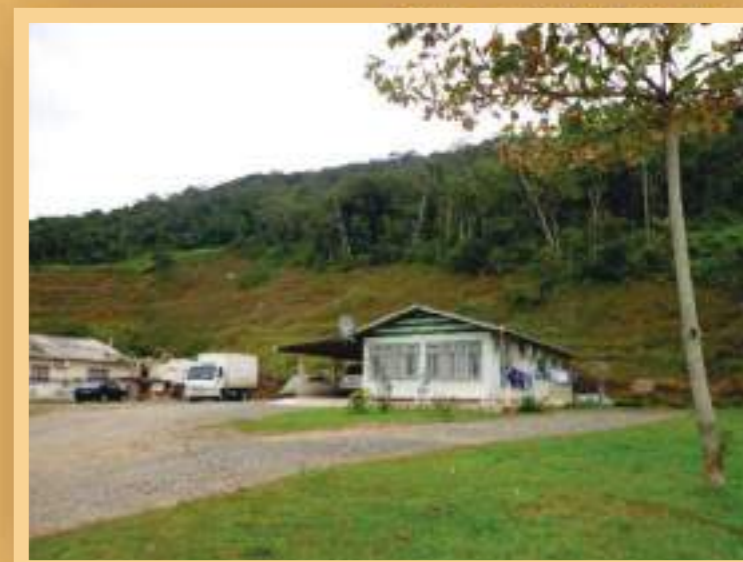
Moradia em madeira. Espinheiros. Foto:Compdec

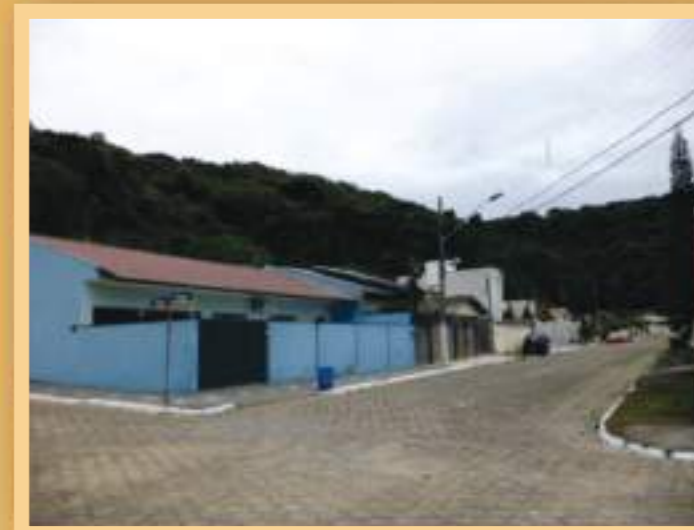
O Bairro Carvalho está localizado no perímetro urbano do município de Itajaí, cujas moradias da ocupação seguem um padrão construtivo de talude de corte e encosta natural, todas elas edificadas em alvenaria e muros de contenção nos fundos do terreno. As distâncias das moradias em relação ao talude são satisfatórias em termos de segurança a possíveis ocorrências de escorregamentos. Os cortes de talude possuem alturas aproximadas de 4,50 metros e 80° de inclinação.

Visão parcial do Bairro Carvalho. Foto: Compdec

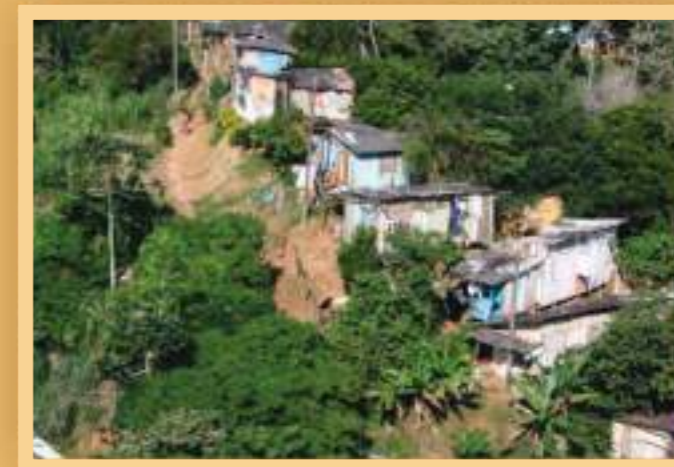
As comunidades Nossa Senhora das Graças (NSG) e Vila da Paz, ambas inseridas no bairro da Ressacada, apresentam similaridade no tipo construtivo(misto). Entretanto, na comunidade Nossa Senhora das Graças o número de moradias em madeira é maior, construídas num padrão corte e aterro. A madeira encontra-se em estágio avançado de apodrecimento, tornando muito vulneráveis ao tombamento durante qualquer ação destrutiva da natureza.(Figura 15)

Moradias NSG. Foto: SECOM.PMI

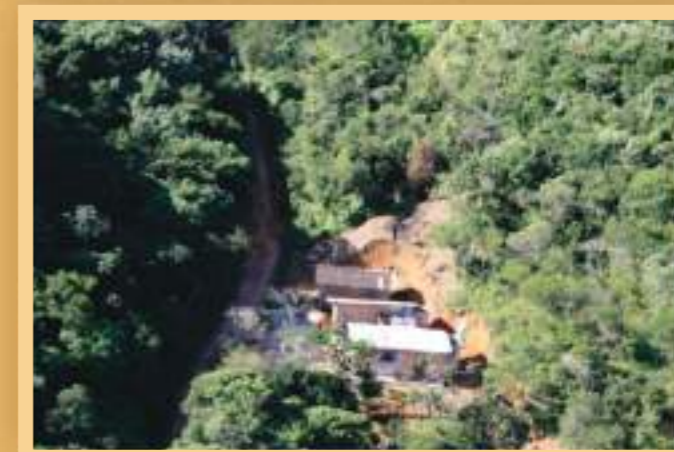
Na comunidade Vila da Paz não é muito diferente do que se encontra na NSG, o padrão construtivo e a localização das moradias em relação à encosta são similares.

O perfil geológico presente é um solo argilo-arenoso de espessura variável e rocha (sercixa-xisto) alterada, observam-se sinais de instabilidade geológica, como degraus de abatimento e fendas no terreno.(Figura 16)

Padrão construtivo, Vila da Paz. Foto: SECOM.PMI

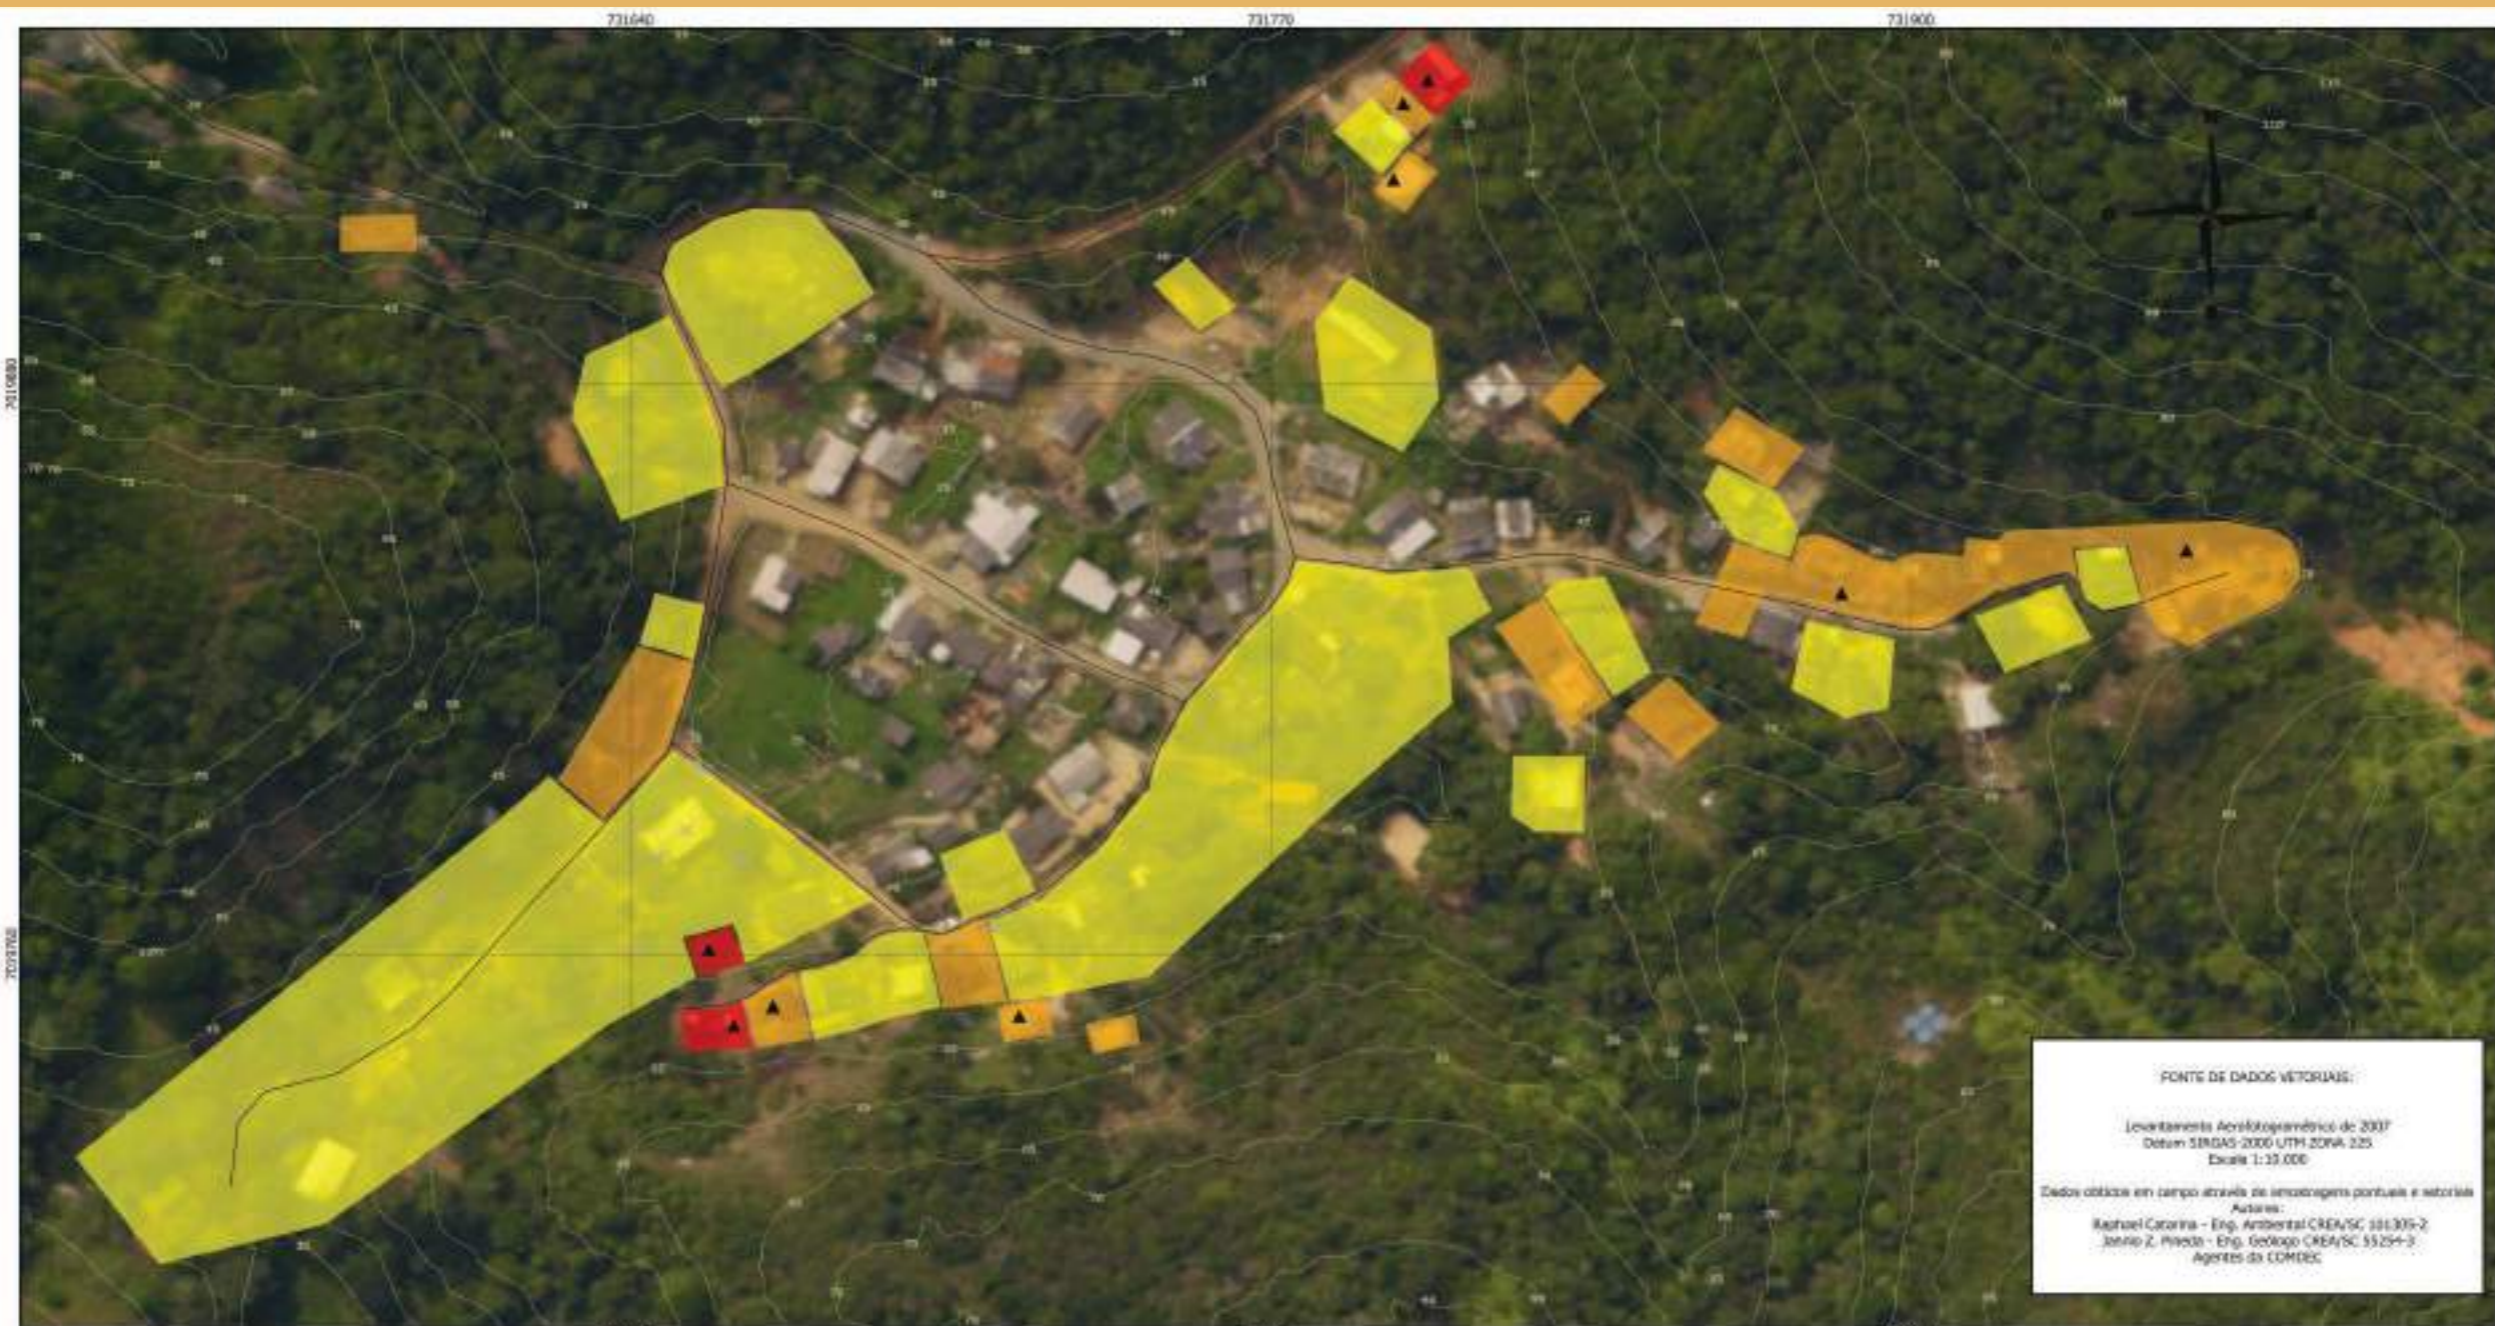
NOSSA SENHORA DAS GRAÇAS – Itajaí SC

Os Condicionantes geológico-geotécnicos avaliados (Declividade, Tipo de terreno, etc.) e o nível de alteração no solo são muito alto potencializado para o desenvolvimento de processos de deslizamentos e deslizamentos. Os processos/condições de mobilidade (Áreas de risco, áreas de alteração em taludes, áreas em erosão, áreas suaves, etc.) são de alta mobilidade, sendo que a mobilidade é alta, com áreas de grande mobilidade ou instabilidade. Processos de mobilidade em estágio de desenvolvimento. Pontos de interesse geológico, e onde ocorre a ocorrência de eventos destrutivos durante episódios de chuvas intensas e prolongadas, no período compreendido por um estado chuvoso.

Os Condicionantes geológico-geotécnicos avaliados (Declividade, Tipo de terreno, etc.) e o nível de alteração no solo são de alta mobilidade para o desenvolvimento de processos de mobilidade e deslizamentos. Observar a presença de vegetação (matas, etc.) e a presença de estruturas (casas, etc.) em áreas de mobilidade (áreas de risco, áreas de alteração em taludes, etc.). Processos de mobilidade em estágio de desenvolvimento, sendo que o potencial de mobilidade é alto, com áreas de grande mobilidade ou instabilidade. Pontos de interesse geológico, e onde ocorre a ocorrência de eventos destrutivos durante episódios de chuvas intensas e prolongadas, no período compreendido por um estado chuvoso.

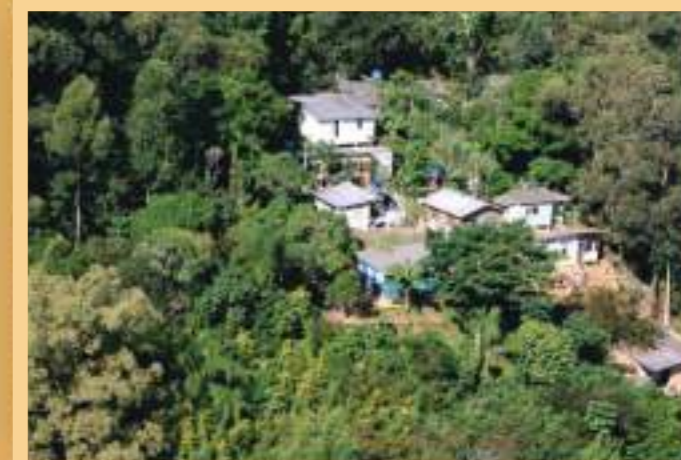
Padrão construtivo. Morro do Atalaia.
Foto: SECOM.PMI

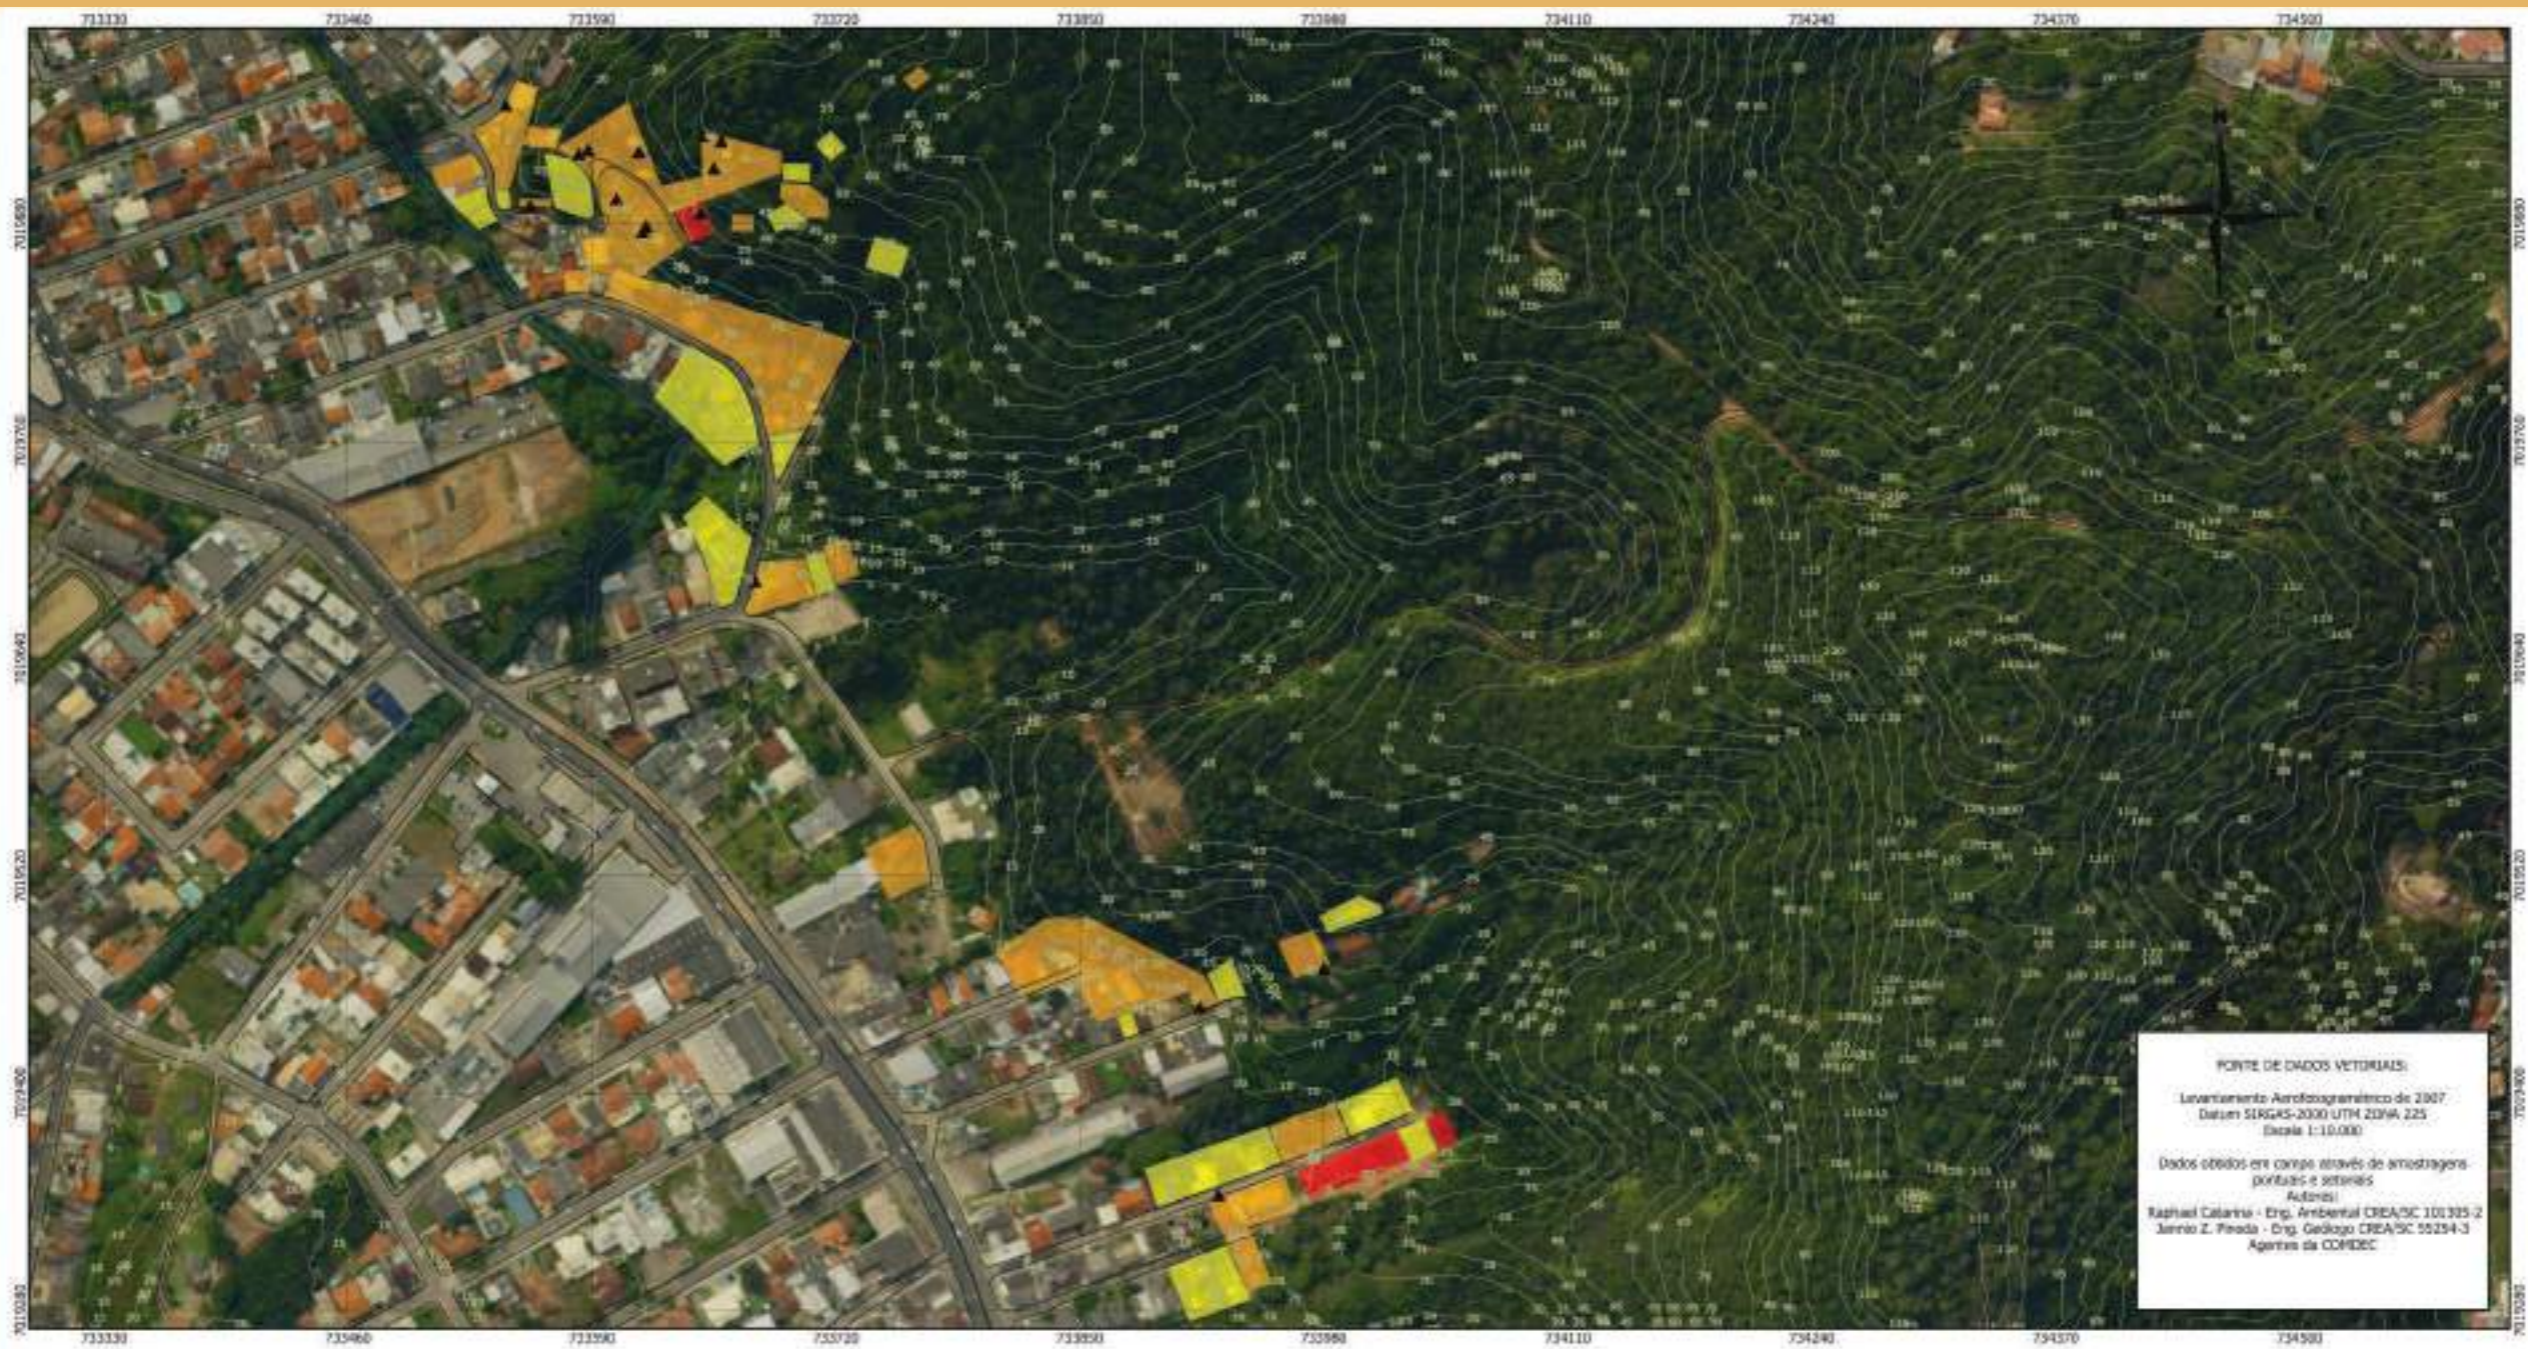
Residência avariada (rachaduras).
Morro do Azeite. Foto: Compdec

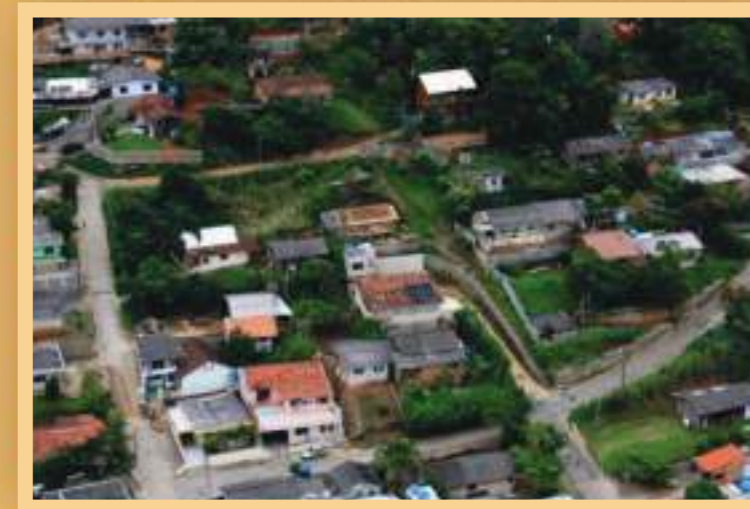
Moradias. Morro do Crisântemos. Foto: SECOM. PMI
