**COORDENADORIA MUNICIPAL DE DEFESA CIVIL DE ITAJAÍ**  
Gerência de Prevenção e Operações

**MAPA DE INDÍCIOS DE RISCO GEOLÓGICO-GEOTÉCNICO**

Rua Pedro José João  
Bairro Nossa Senhora das Graças - Itajaí - SC

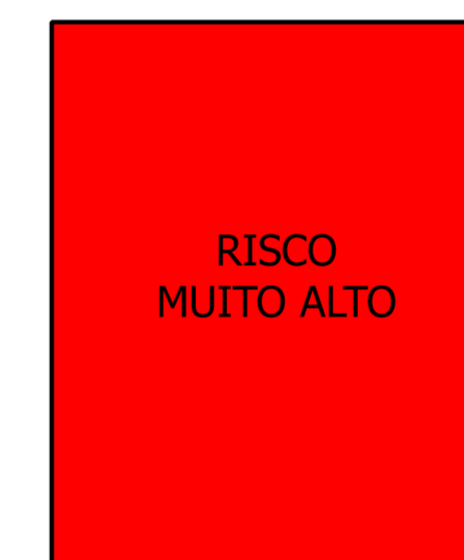
Os Condicionantes geológicos-geotécnicos predisponentes (inclinação, tipo do terreno, etc.) e o nível de intervenção no setor são muito alta potencialidade para o desenvolvimento de processos de deslizamentos e solapamentos. Os sinais/feições/evidências de instabilidade (trincas no solo, degraus de abatimento em taludes, trincas em moradias, árvores ou postes inclinados, cicatrizes de deslizamentos, feições erosivas, etc.) são expressivas e estão presentes em grande número ou magnitude. Processos de instabilização em avançado estágio de desenvolvimento. Mantidas as condições existentes, é muito provável a ocorrência de eventos destrutivos durante episódios de chuvas intensas e prolongadas, no período compreendido por um estação chuvosa.

Quantidade de Moradias identificadas: 40

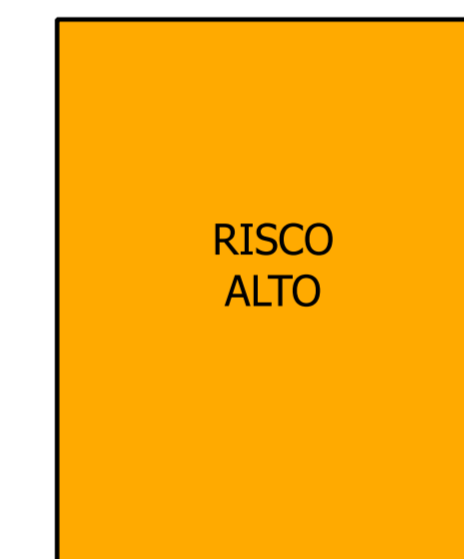
Os Condicionantes geológicos-geotécnicos predisponentes (inclinação, tipo do terreno, etc.) e o nível de intervenção no setor são de alta potencialidade para o desenvolvimento de processos de deslizamentos e solapamentos. Observa-se a presença de significativo(s) sinais/feições/evidências de instabilidade (trincas no solo, degraus de abatimento em taludes, etc.). Processos de instabilização em pleno desenvolvimento, ainda sendo possível monitorar a evolução do processo. Mantidas as condições existentes, é muito provável a ocorrência de eventos destrutivos durante episódios de chuvas intensas e prolongadas, no período compreendido por um estação chuvosa.

Quantidade de Moradias identificadas: 123

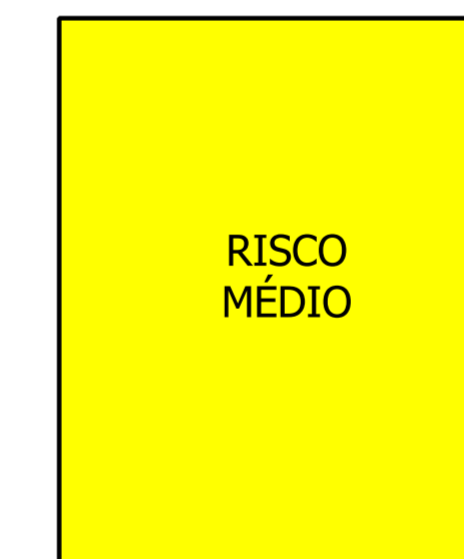
Os Condicionantes geológicos-geotécnicos predisponentes (inclinação, tipo do terreno, etc.) e o nível de intervenção no setor são de média potencialidade para o desenvolvimento de processos de deslizamentos e solapamentos. Observa-se a presença de algum(s) sinal/feição/evidência(s) de instabilidade (encostas e margens de drenagens), porém incipientes(s). Processos de instabilização em estágio inicial de desenvolvimento. Mantidas as condições existentes, é reduzida a possibilidade de ocorrência de eventos destrutivos durante episódios de chuvas intensas e prolongadas, no período compreendido por um estação chuvosa.

Quantidade de Moradias identificadas: 25
