COORDENADORIA MUNICIPAL DE DEFESA CIVIL DE ITAJAÍ
 Gerência de Prevenção e Operações

**MAPA DE INDÍCIOS DE RISCO
 GEOLÓGICO-GEOTÉCNICO**

Rua Donato Pereira e Rua Alcides Pereira.
 Bairro Fazenda - Itajaí - SC
 Maio 2014

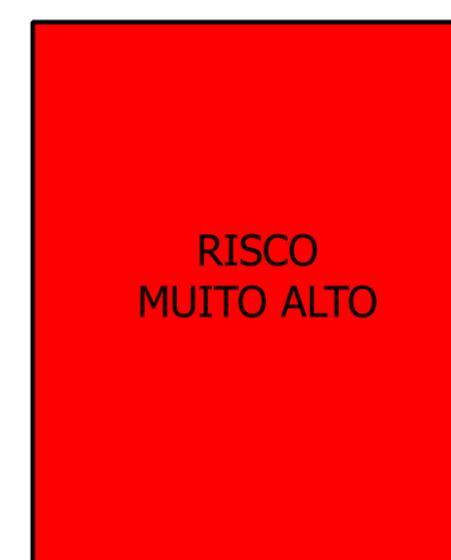
Os Condicionantes geológicos-geotécnicos predisponentes (inclinação, tipo do terreno, etc.) e o nível de intervenção no setor são muito alta potencialidade para o desenvolvimento de processos de deslizamentos e solapamentos. Os sinais/feições/evidências de instabilidade (trincas no solo, degraus de abatimento em taludes, trincas em moradias, árvores ou postes inclinados, cicatrizes de deslizamentos, feições erosivas, etc.) são expressivas e estão presentes em grande número ou magnitude. Processos de instabilização em avançado estágio de desenvolvimento. Mantidas as condições existentes, é muito provável a ocorrência de eventos destrutivos durante episódios de chuvas intensas e prolongadas, no período compreendido por um estação chuvosa.

Quantidade de Moradias identificadas: 0
